DUNASZENTGYÖRGY KÖZSÉG HELYI ÉRTÉKVÉDELMI KATASZTERE

2017. DECEMBER

1. Építészeti örökség – egyedi védelem (H)

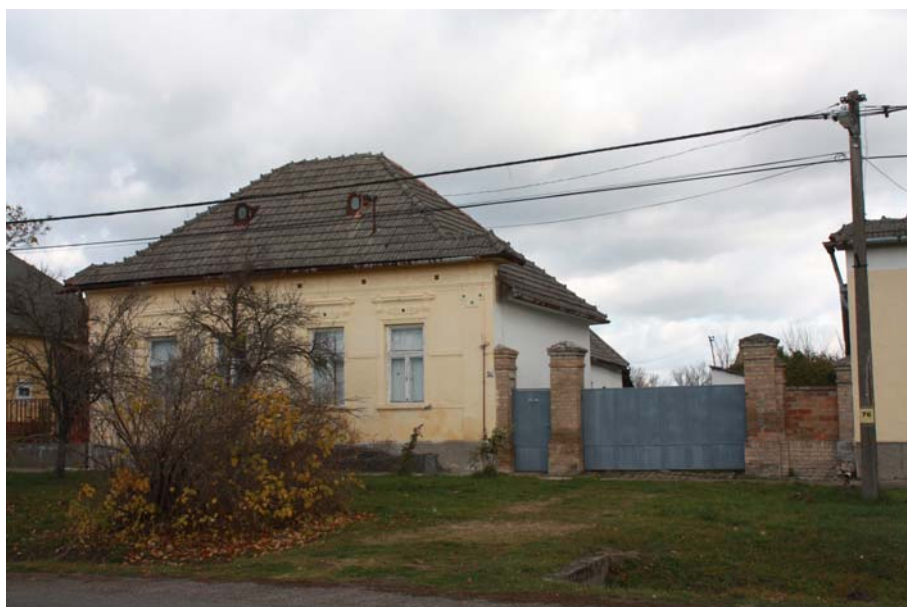
CÍM
Dunaszentgyörgy, Rákóczi F. u. 48.

VÉDENDŐ ÉRTÉKEK	KORREKCIÓS JAVASLATOK
<p>A korábbi parasztház utcafrontjának bővítésével jött létre a mai épület. Nyílásrendje négytengelyes, az utcai falkorona 50-70 cm-el a földémszint fölé emelkedik, így a kontyolt tetőnél kialakul a településre jellemző „füles” tetőforma. Az összetett díszítésű homlokzat eredeti állapotában megmaradt, jellegzetessége a kis kerámia lapok építészeti elemként való felhasználása. A súlyos nyerstégla pilléres kerítés tömör kapui mára lemezelték.</p>	<p>A tetőfedés és a bádogos szerkezetek felújítása. A lemezelt kerítés kapuk cseréje tömör fa kapura.</p>

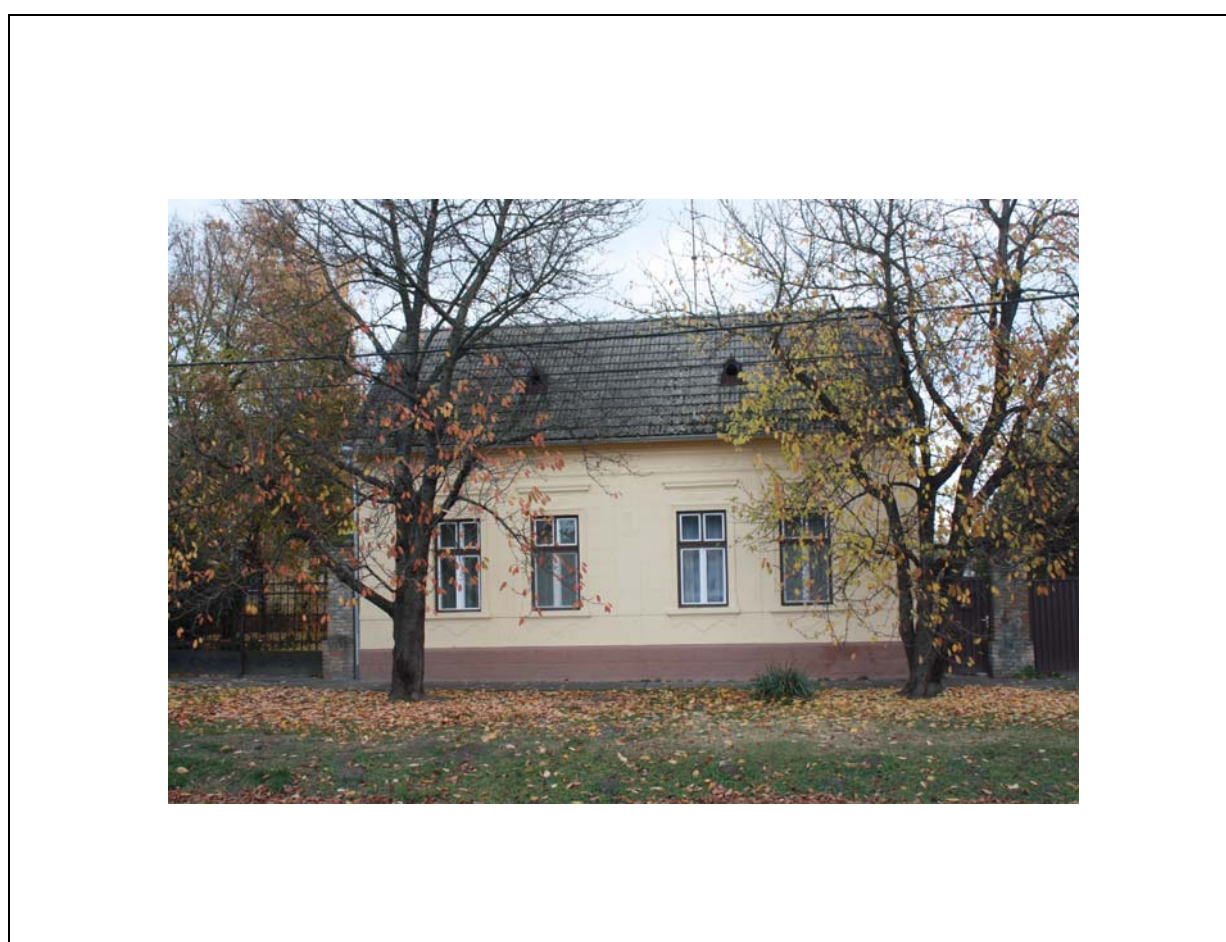
CÍM		
Dunaszentgyörgy, Rákóczi F. u. 54.		
HELYRAJZI SZÁM	JAVASOLT VÉDETTség	
134 hrsz.	H 1	
FUNKCIÓ		
lakóépület

VÉDENDŐ ÉRTÉKEK	KORREKCIÓS JAVASLATOK
<p>Az utcavonallal párhuzamosan álló lakóház a századforduló környékén épülhetett. Nyílásrendje négytengelyes, homlokzati díszítése rokonságot mutat a szomszédos 48. és 56. szám alatti épületekével. Az utcai homlokzat magasított, de a tetőszerkezet ormfalas nyeregtető, így a jellegzetes „fülek” nem szükségesek. Kerítése átépült.</p>	<p>A kerítés átépítése az épülethez illeszkedőre.</p>

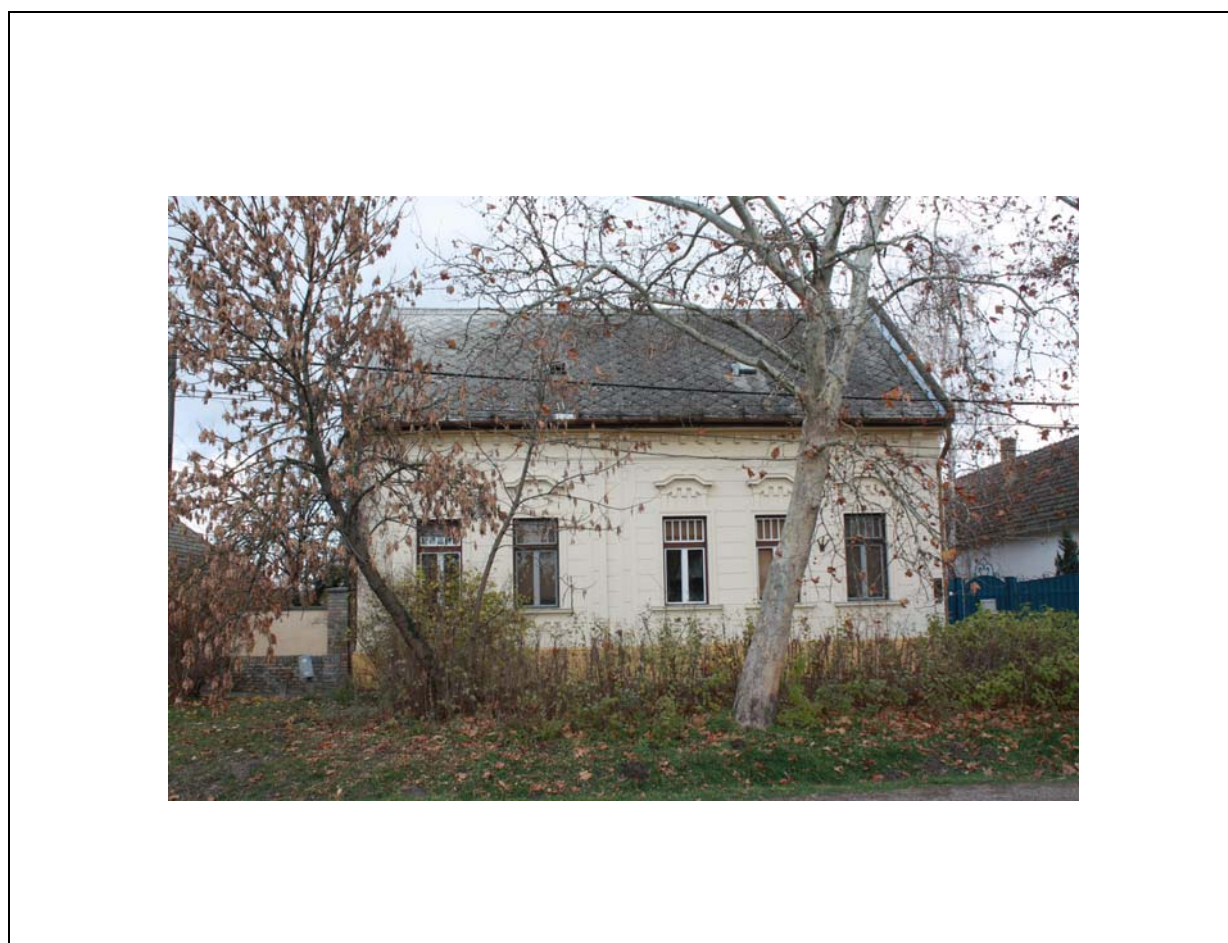
CÍM		
Dunaszentgyörgy, Rákóczi F. u. 56.		
HELYRAJZI SZÁM	JAVASOLT VÉDETTség	
135 hrsz.	H 1	
FUNKCIÓ		
lakóépület

VÉDENDŐ ÉRTÉKEK	KORREKCIÓS JAVASLATOK
<p>Az utcával párhuzamosan álló századfordulós lakóház karakterében a szomszédos 54. szám alatti épülettel rokon, homlokzati díszítése is hasonló. Elképzelhető, hogy tervezőjük és kivitelezőjük is azonos. Utcai homlokzata öttengelyes, az ablakrend kettős és hármas összehúzásával. Kerítése átépült.</p>

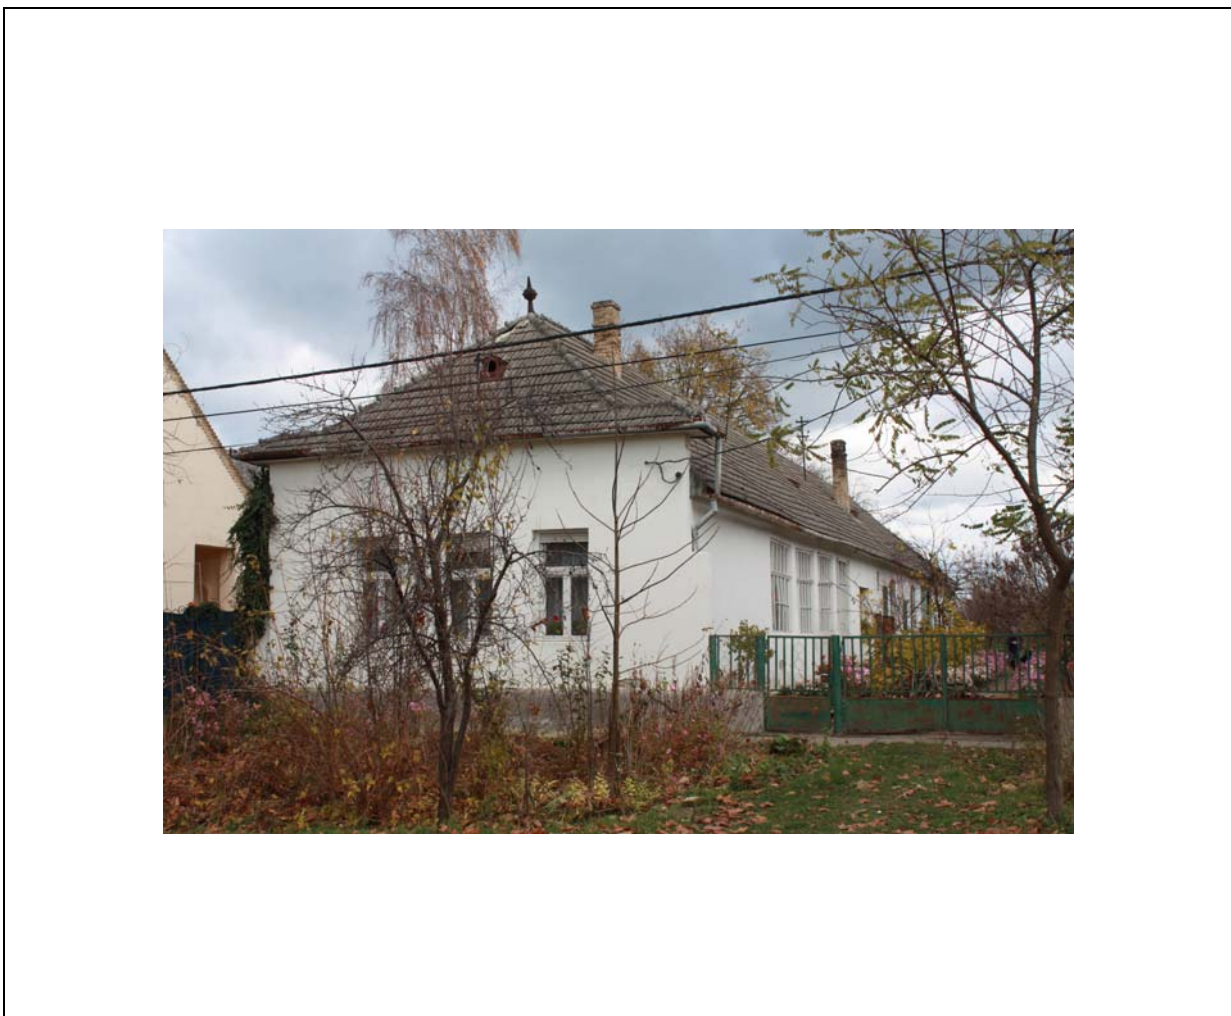
CÍM
Dunaszentgyörgy, Rákóczi F. u. 58.

VÉDENDŐ ÉRTÉKEK	KORREKCIÓS JAVASLATOK
A fésűs beépítésű parasztház a településre jellemzően emelt utcai oromzattal, és a kontyolt tetőidomnál kialakuló „füles” homlokzattal épült. Utcafrontja háromtengelyes, díszítés nélküli.

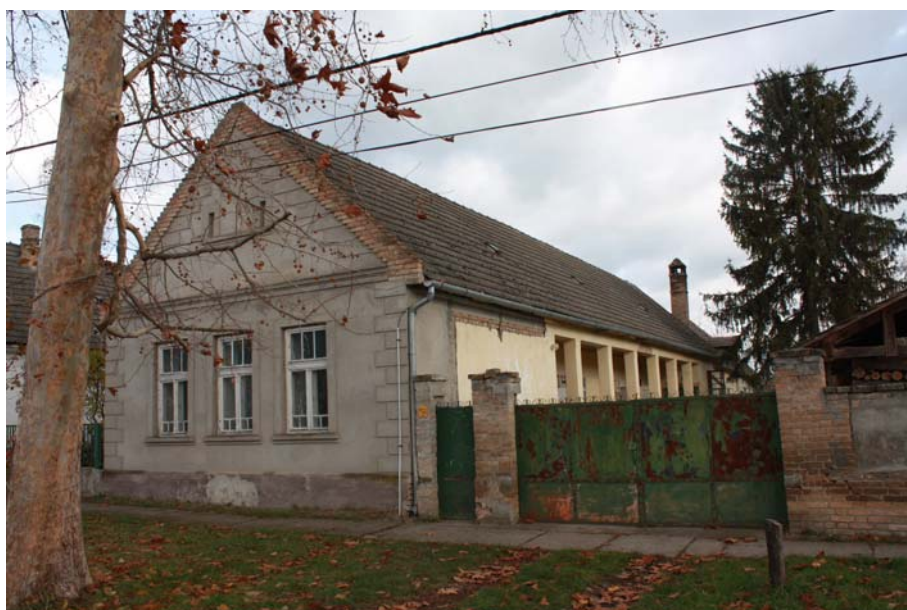
CÍM		
Dunaszentgyörgy, Rákóczi F. u. 60.		
HELYRAJZI SZÁM	JAVASOLT VÉDETTESÉG	
137 hrsz.	H 1	
FUNKCIÓ		
lakó- és gazdasági épület

VÉDENDŐ ÉRTÉKEK	KORREKCIÓS JAVASLATOK
<p>A fésűs beépítésű törttornácós parasztház utcai homlokzata háromtengelyes. A nyíláskeretek oromzatos lezárásúak, vörös színűre festettek a kváderezett sarkokkal együtt. Az oromfalának lezárása vakolat nélküli téglaszegély. Tornáca négyzetes oszlopokkal és egyenes gerenda záródással épült. A gazdasági épületrész a lakóházzal egybeépített.</p>	<p>A korábbi dokumentációk szerint az oromfali kváderezés is vörös színű volt, így a következő felújítás során ezt figyelembe kell venni. Homlokzat és kerítés felújítás.</p>

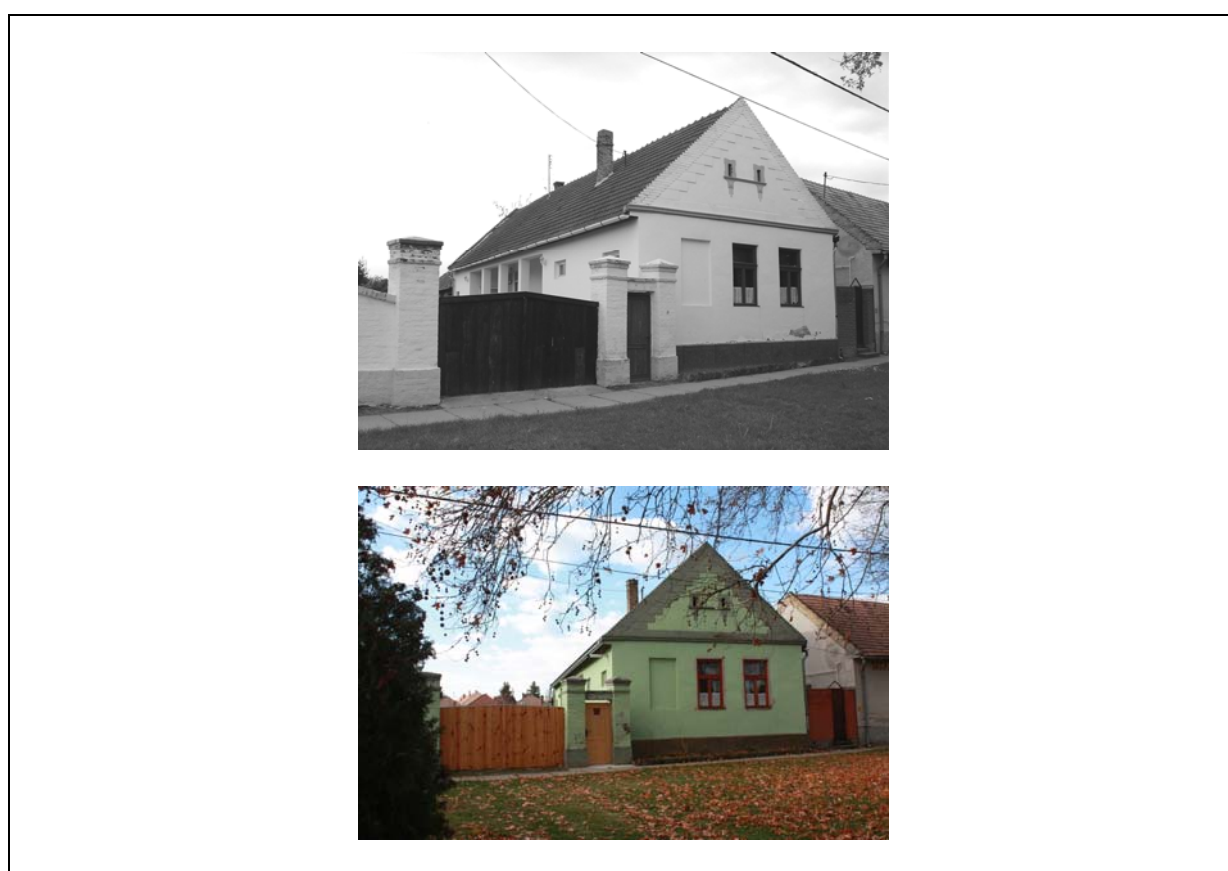
CÍM		
Dunaszentgyörgy, Rákóczi F. u. 71.		
HELYRAJZI SZÁM	JAVASOLT VÉDETTség	
60/1 hrsz.	H 1	
FUNKCIÓ		
lakóépület és kerítés

VÉDENDŐ ÉRTÉKEK	KORREKCIÓS JAVASLATOK
<p>Az utcára merőlegesen álló lopott tornácos parasztház az 1900-as évek első felében történt átépítés eredménye. Utcai homlokzata háromtengelyes, de a napjainkban történt felújításkor a tornác ablak befalazásra került, nyílászkeretezése, párkányzata nem fellelhető. Oromfalának díszítése és nyerstégla szegélye jellemző a településre. Falazott, súlyos pillérekkel tagolt nyerstégla kerítése és tömör fa kapui kedvező összhangban vannak az épülettel. Felújítás során a homlokzat és a kerítés zöld színt kapott.</p>	<p>A következő felújítás során tört fehér homlokzati festés és az utcai nyílásrend visszaállítása.</p>

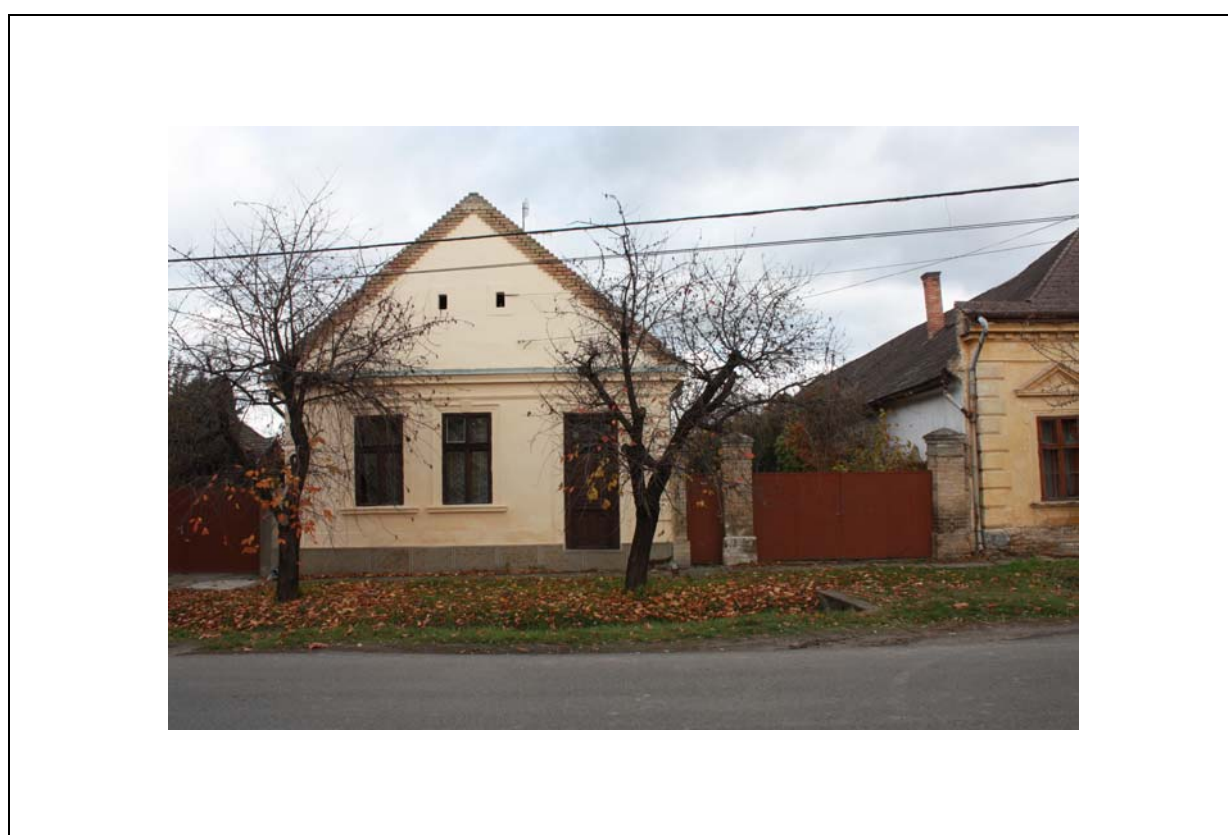
CÍM		
Dunaszentgyörgy, Rákóczi F. u. 74.		
HELYRAJZI SZÁM	JAVASOLT VÉDETTség	
145 hrsz.	H 1	
FUNKCIÓ		
lakó-és gazdasági épület, kerítés

VÉDENDŐ ÉRTÉKEK	KORREKCIÓS JAVASLATOK
<p>A fésűs beépítésű parasztház folytatásában a gazdasági épülettel jellegzetes soros udvart képez. A háromtengelyes utcai homlokzat eklektikus díszítésű, a tornác bejárata az utcáról nyílik. Az oromzat nyerstégla szegélyű. Falazott mellvédes és pilléres tornáca gerendás záródású. A hátsó gazdasági épületrész a teljes épületszélességet kitölti. A konyha után következik a hombár, majd a présház, az istálló és a fedett szín. Végül a góré, alatta a disznóólakkal. A nyerstégla pilléres jellemző a településen.</p>	<p>A lemezelt kerítés kapuk cseréje tömör fa kapura.</p>

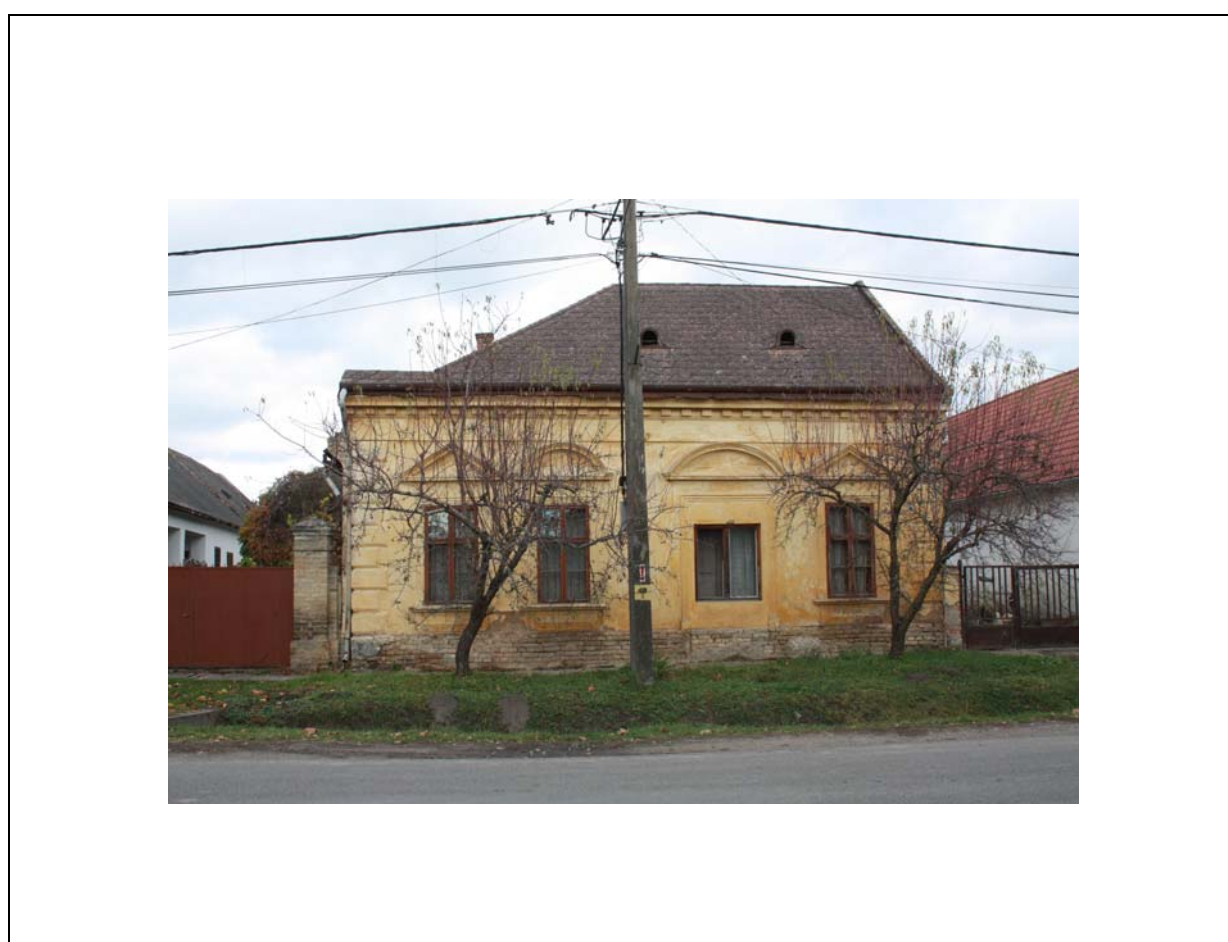
CÍM		
Dunaszentgyörgy, Rákóczi F. u. 76.		
HELYRAJZI SZÁM	JAVASOLT VÉDETTség	
146 hrsz.	H 1	
FUNKCIÓ		
lakóépület

VÉDENDŐ ÉRTÉKEK	KORREKCIÓS JAVASLATOK
<p>A fésűs beépítésű parasztház bővítéseként épült századfordulós lakóház négytengelyes utcai homlokzata a Csók kúriával mutat rokonságot. A két szélső nyílás fölött oromzatos, míg a két középső nyílás fölött lunettás párkány készült. A harmadik tengelyben korábban ajtó lehetett, amit a nyíláskeret is igazol.</p>	<p>Az eredeti homlokzati nyílásrend helyreállítása. Homlokzat és lábazat felújítás.</p>

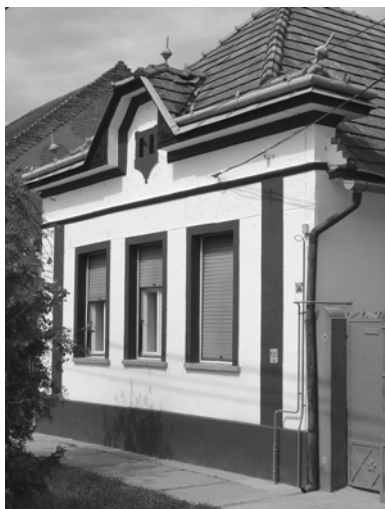
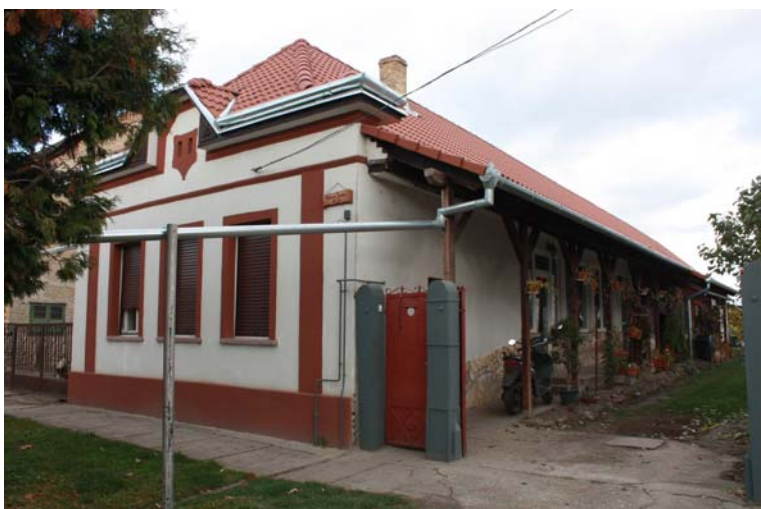
CÍM
Dunaszentgyörgy, Rákóczi F. u. 78.

VÉDENDŐ ÉRTÉKEK	KORREKCIÓS JAVASLATOK
<p>A fésűs beépítésű oromzatos parasztház 1900-as évek elején történt átépítésével alakulhatott ki a mai épület, melynek utcafrontja háromtengelyes. Az ablakokat szalagkeret veszi körül. Az emelt oromfalas épület tetőzetét kontyolták, így a településre jellemző „füles” tetőforma jött létre. A főhomlokzat közepén, a főpárkány fölött egy sarkított tetőablakot építettek, mely két kis nyílásával világítja meg a padlásteret. Az épület felújításkor fa oszlopos tornáccal bővült.</p>	<p>Az új tornác nem illeszkedik az épület architektúrájához.</p>

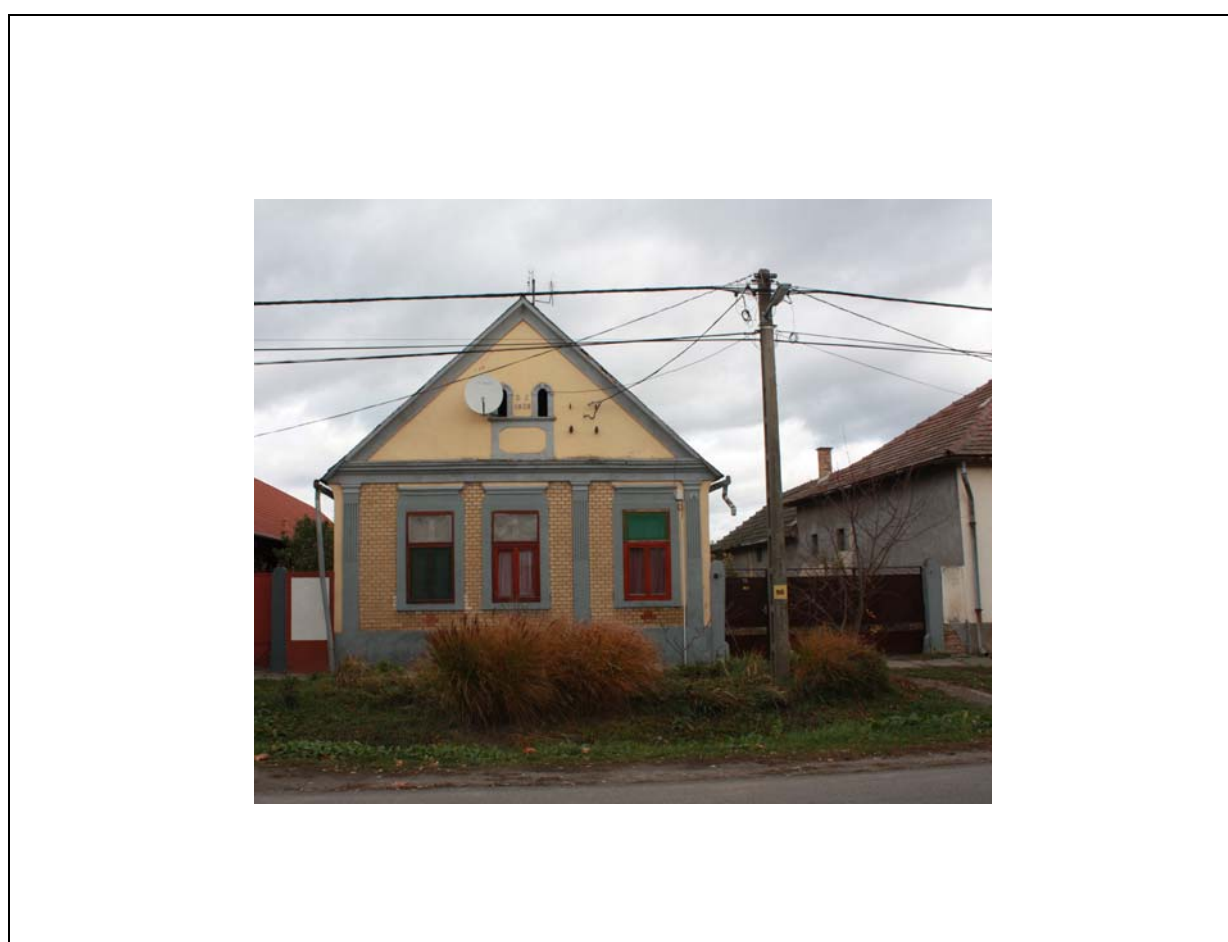
CÍM		
Dunaszentgyörgy, Rákóczi F. u. 80.		
HELYRAJZI SZÁM	JAVASOLT VÉDETTSEÉG	
148 hrsz.	H 1	
FUNKCIÓ		
lakóépület

VÉDENDŐ ÉRTÉKEK	KORREKCIÓS JAVASLATOK
<p>A fésűs beépítésű törtornácos parasztház utcai homlokzata háromtengelyes. A lábazattól a főpárkányig húzódó lizénák egy két- és egytengelyes tükörre osztják a homlokzatot. A homlokzat klinker téglából készült, a díszítések vakolatból. Az ablakok szemöldökös szalagkerete a főpárkány alatt ér véget. Az oromzat két félköríves záródású ablaka között az 1906 évszám olvasható.</p>	<p>A következő felújításkor a sötétszürke homlokzati szín helyett világos pasztellszín választása.</p>

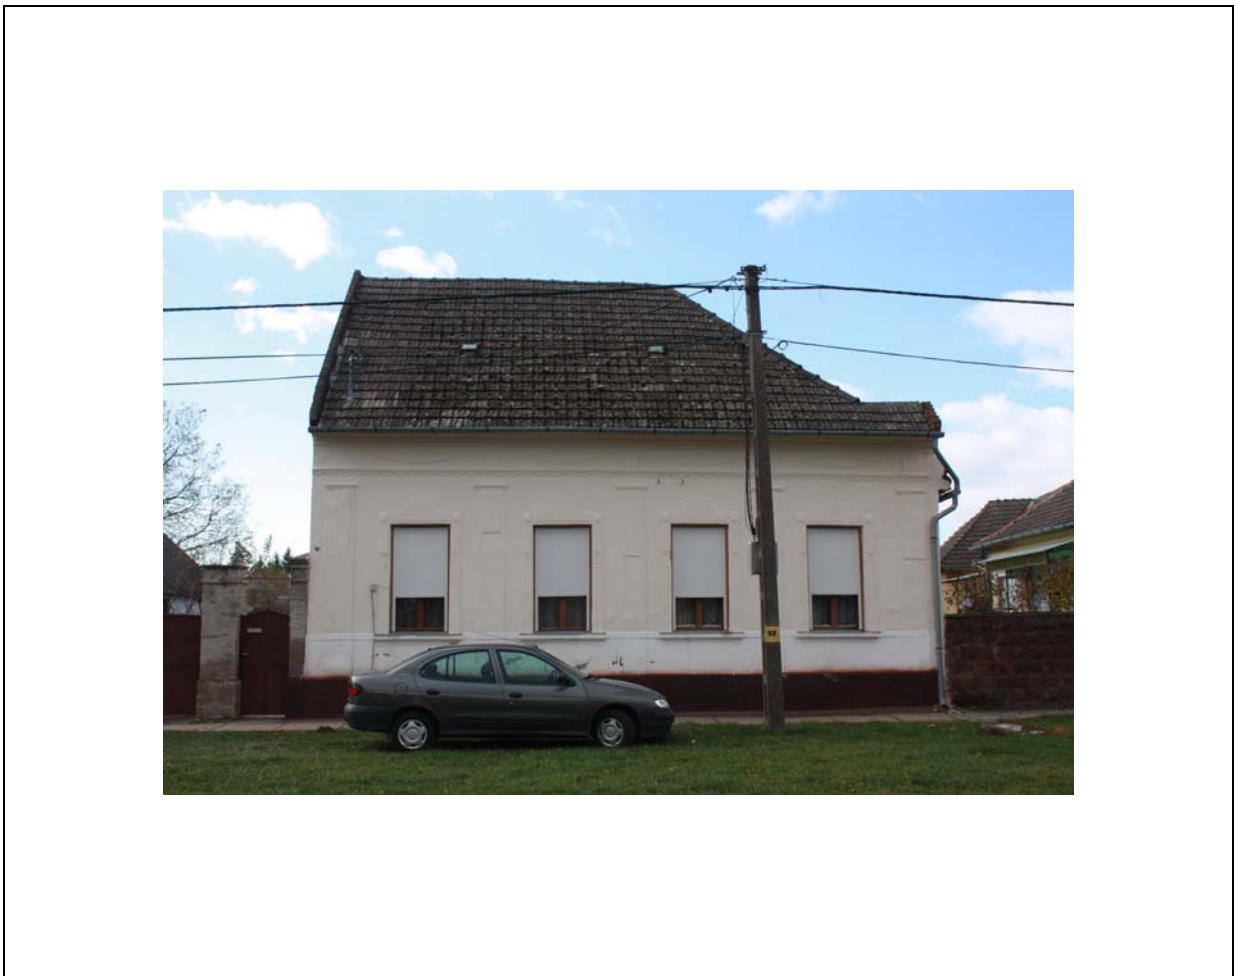
CÍM		
Dunaszentgyörgy, Rákóczi F. u. 81.		
HELYRAJZI SZÁM	JAVASOLT VÉDETTség	
47 hrsz.	H 1	
FUNKCIÓ		
lakóépület és kerítés

VÉDENDŐ ÉRTÉKEK	KORREKCIÓS JAVASLATOK
<p>Az 1926-ban épült lakóház L alaprajzú, utcai homlokzata négytengelyes, mely falsávokkal 2+2 tükörre osztott. Tetőszerkezete az oldalkert felé nyerstégla lezárással oromzatos kialakítású. Falazott pilléres, gerendás áthidalású tornácát utólag beüvegezték. Az utcai kerítés nyerstégla falazat, pillérekkel tagolva. A tömör kerítéskapu a fa kapuk formájára lemezelt kialakítású.</p>	<p>A lemezelt kerítés kapuk cseréje fa kapura.</p>

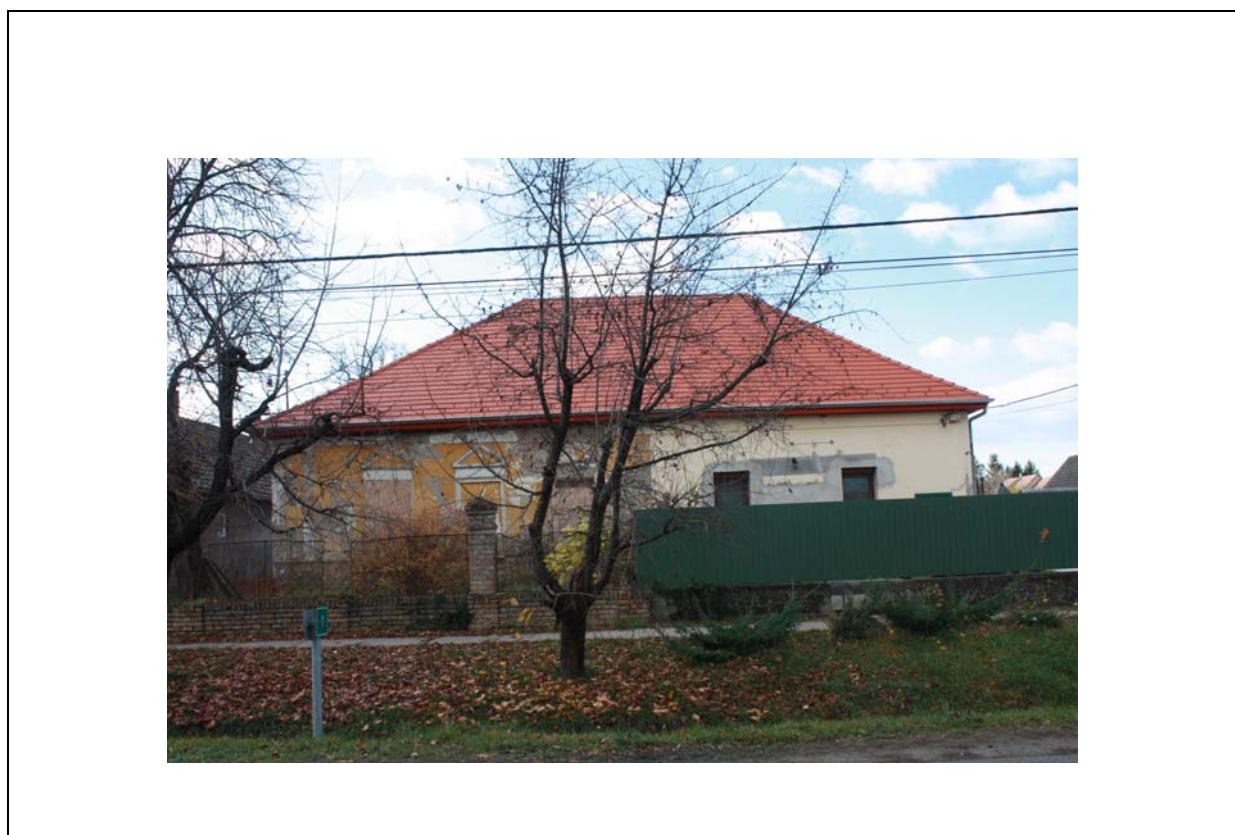
CÍM
Dunaszentgyörgy, Rákóczi F. u. 87/B, 89/A.

VÉDENDŐ ÉRTÉKEK	KORREKCIÓS JAVASLATOK
<p>Az épületet Csapó Vilmos építtette, mai formája az 1860-1880-as évek között alakult ki. Ekkor az utcai és az udvari homlokzatok tengelyébe egy-egy négyzetes alaprajzú toldalékot építettek. Az udvari épületrész az üveges veranda, az utcait az 1900-as évek elején elbonthatták. Napjainkra az eredeti állapotot csak az épület keleti szárnya őrzi erősen leromlott állapotban. A nyugati és középső épületrész boltnak először már az 1930-as években átépült, majd a nyugati rész bontásra is került. Az udvari veranda a bolt áruraktára.</p>	<p>Sürgős állagmegóvás és felújítás.</p>

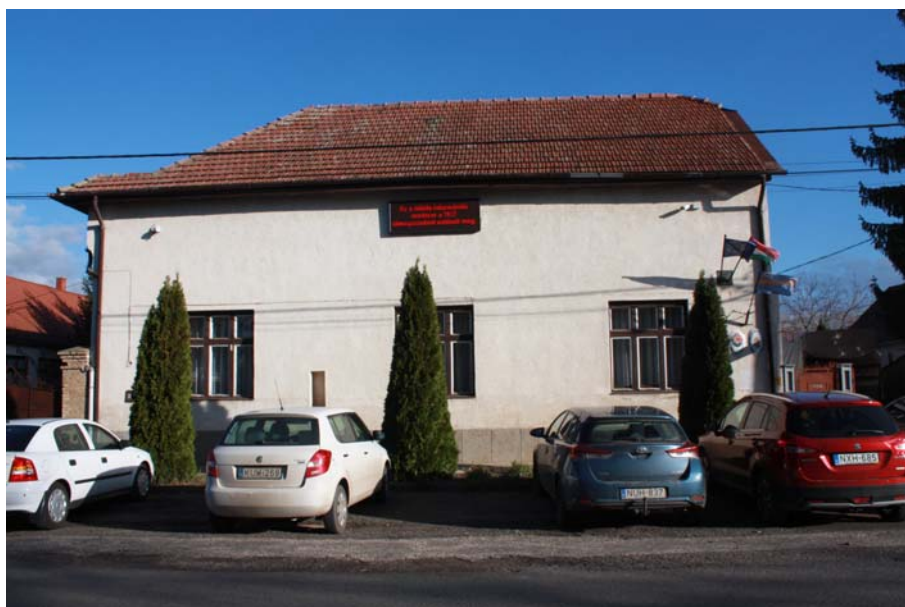
CÍM		
Dunaszentgyörgy, Rákóczi F. u. 90.		
HELYRAJZI SZÁM	JAVASOLT VÉDETTség	
153 hrsz.	H 1	
FUNKCIÓ		
Polgármesteri Hivatal

VÉDENDŐ ÉRTÉKEK	KORREKCIÓS JAVASLATOK
<p>A mai hivatali épület az 1800-as évek végén alakult ki a korábbi fésűs beépítés keresztirányú átépítésével. Az utcai homlokzat öttengelyes volt, az ablakokat oromzatos tagozott szalagkeret díszítette. Az utcai nyílásrend három nagy ablakra az 50-60-as években átépült és napjainkban az L alakú részben az épület lapostetői irodahelyiségekkel bővült, eltakarva az oszlopos verandát.</p>	<p>Az épület felújításakor javasolt az eredeti nyílásrend és homlokzati díszítés visszaállítása az utcai homlokzaton. A nyíláskeretek és a homlokzati díszítés az eredeti fotók alapján rekonstruálható. Az épülettől idegen lapostetői irodákat el kell bontani, és olyan bővítést kell választani, ami a régi épülettel egységet alkot. Az épített kerítés kapu helyreállítása.</p>

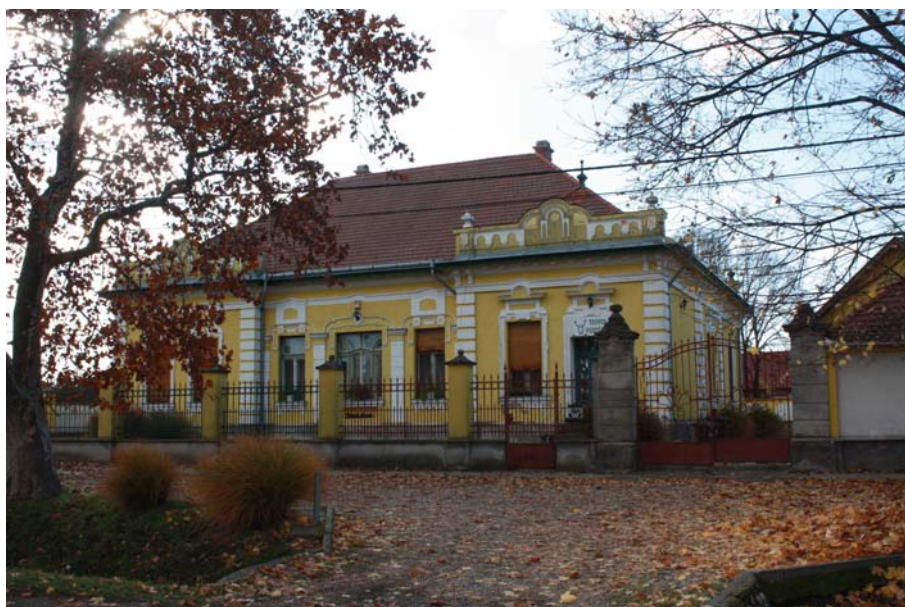
CÍM		
Dunaszentgyörgy, Rákóczi F. u. 93.		
HELYRAJZI SZÁM	JAVASOLT VÉDETTség	
26 hrsz.	H 1	
FUNKCIÓ		
vendéglő (volt Ferenczi kúria) és kerítés

VÉDENDŐ ÉRTÉKEK	KORREKCIÓS JAVASLATOK
<p>A Ferenczi kúria 1906 és 1911 között épült eklektikus stílusban. Az U alaprajzú, két sarokrizalitos épület nyílásrendje, párkányzata és ablakkeretezése eredeti állapotában megmaradt. Azonban a legutóbbi felújítás során az eredetileg klinkertéglából készült homlokzatrészekre vakolat került és a homlokzat élénksárga színezést kapott, ami idegen a századelő építészetétől. Az utcai kerítés vakolt falazott pillérek közötti kovácsoltvasból készült, méretében az épület rangjához illeszkedik.</p>	<p>Lehetőség szerint az eredeti klinkertégla homlokzat helyreállítása, de mindenképpen az épület stílusához illeszkedő színezés választása.</p>

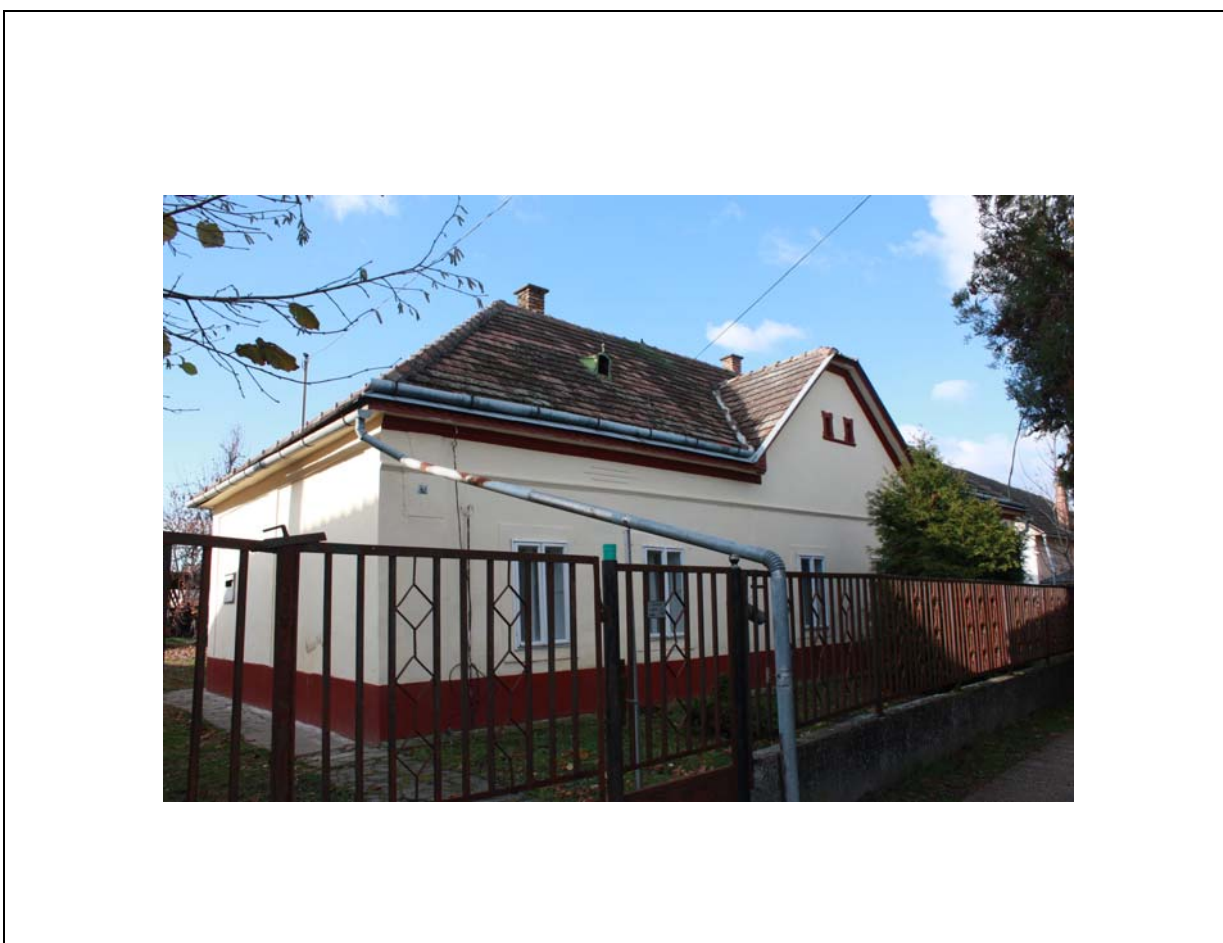
CÍM		
Dunaszentgyörgy, Rákóczi F. u. 97.		
HELYRAJZI SZÁM	JAVASOLT VÉDETTség	
22/2 hrsz.	H 1	
FUNKCIÓ		
lakóépület

VÉDENDŐ ÉRTÉKEK	KORREKCIÓS JAVASLATOK
<p>Az L alaprajzú épület már az 1860-as években készült térképeken is szerepel. Széles utcai homlokzata hattengelyes, amit a kis kiülésű lizénák 2+2+2 tengelyű tükörre osztanak. A homlokzati díszítésből kevés lehető föl, az ablakokat füles szalagkeret veszi körül. Az épület kontyolt nyeregtetővel fedett, középtengelyében oromfallal, melyet csonkakontyos tető zár le. Kialakítása egy esetleges bejáratra utal.</p>	<p>A következő felújítás során az esetleges korábbi bejárati ajtó feltárása, helyreállítása.</p>

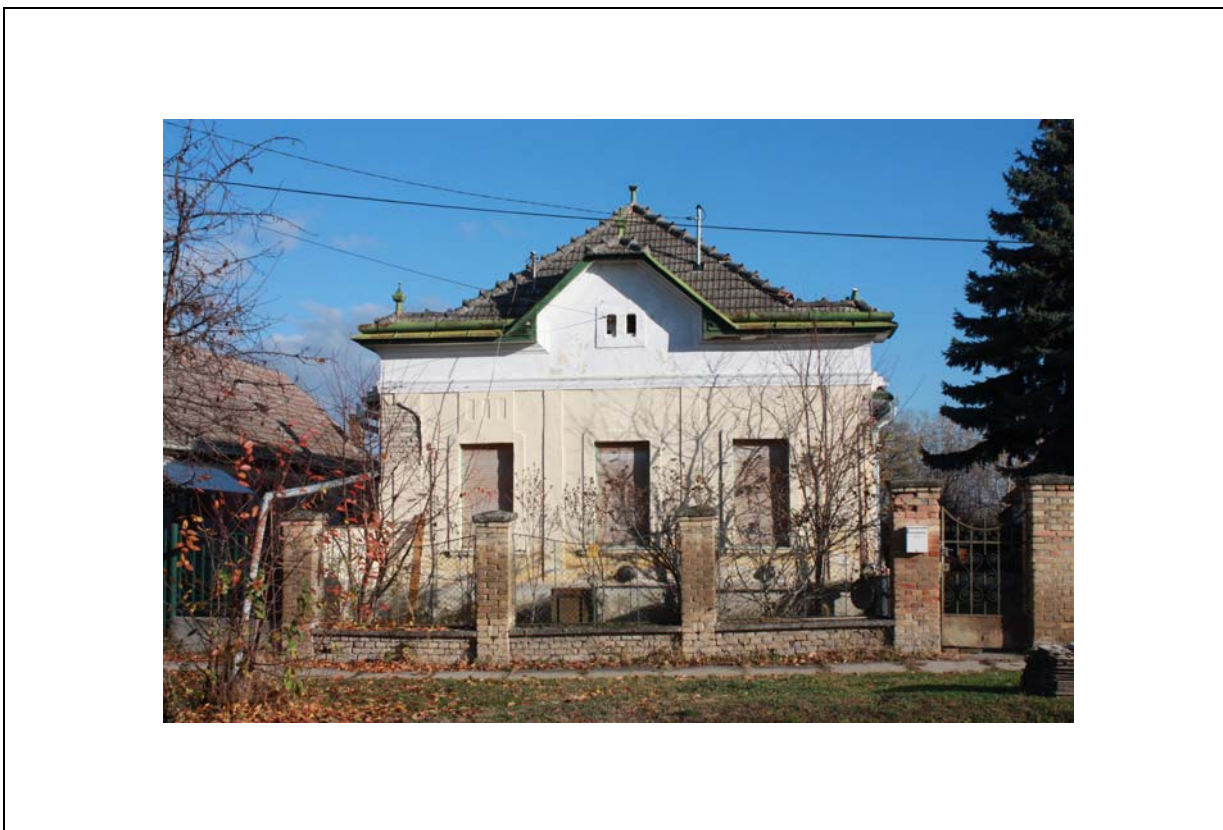
CÍM		
Dunaszentgyörgy, Rákóczi F. u. 98.		
HELYRAJZI SZÁM	JAVASOLT VÉDETTISÉG	
157 hrsz.	H 1	
FUNKCIÓ		
lakóépület és kerítés

VÉDENDŐ ÉRTÉKEK	KORREKCIÓS JAVASLATOK
<p>A fésűs beépítésű oromzatos, tört tornácos parasztház 1920-30-as években történt átépítésével alakulhatott ki a mai épület. Az oromfalat megnövelték, a tetőt kontyolták, így a településre jellemző „füles” tetőforma jött létre. A kialakítás hasonló a Rákóczi F. u. 78. számú épülettel. A háromtengelyes főhomlokzat ablakokat szalagkeret veszi körül és a főpárkány fölött egy sarkított tetőablakot építettek, mely két kis nyílásával világítja meg a padlásteret. A nyerstégla pilléres kovácsoltvas kerítés is az átépítéskor készülhetett.</p>	<p>A kerítés mezők cseréje a kapukkal azonos kovácsoltvasra.</p>

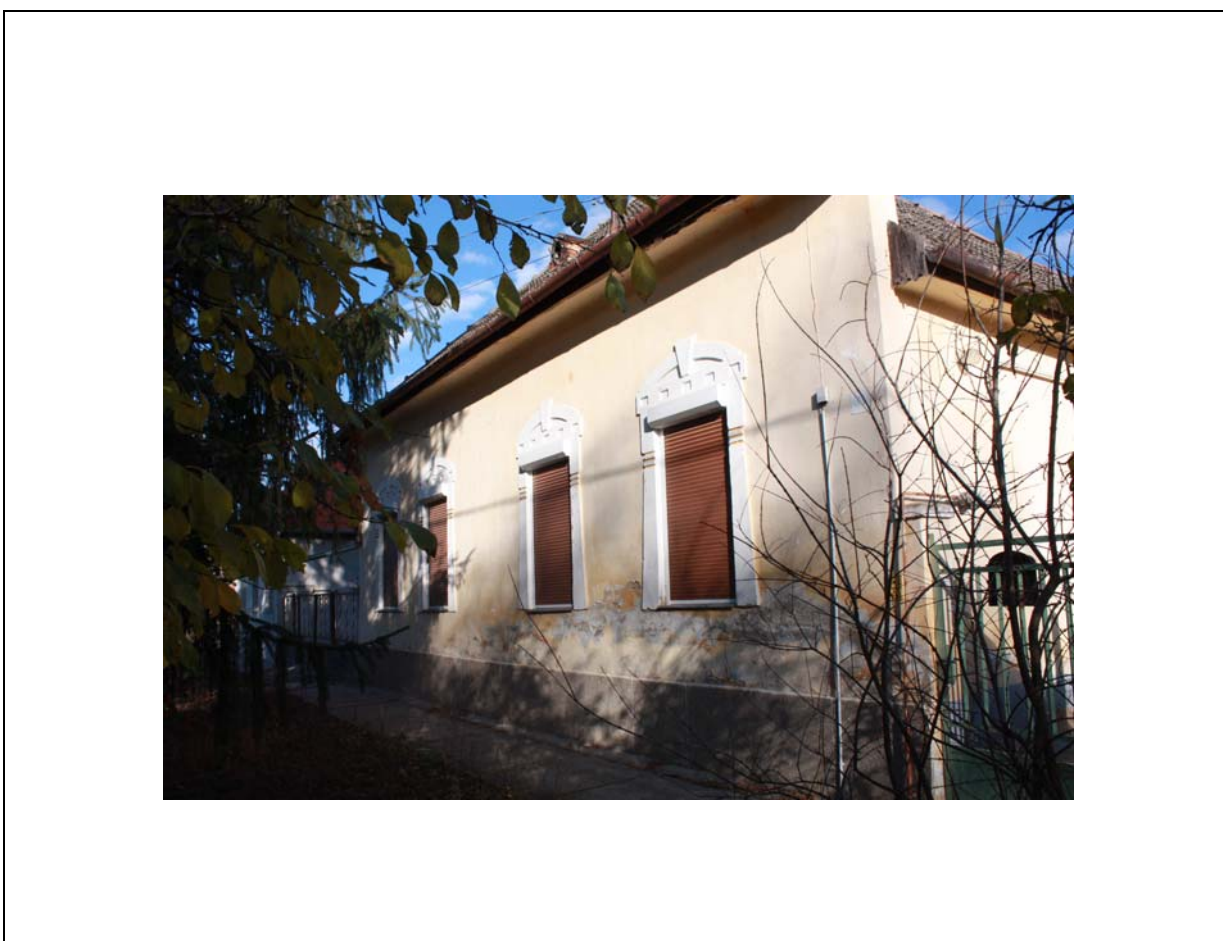
CÍM		
Dunaszentgyörgy, Rákóczi F. u. 102.		
HELYRAJZI SZÁM	JAVASOLT VÉDETTség	
159 hrsz.	H 1	
FUNKCIÓ		
lakóépület

VÉDENDŐ ÉRTÉKEK	KORREKCIÓS JAVASLATOK
<p>Az L alakú épület a korábbi tornácos, ormfalás parasztház átépítésével jött létre, a Rákóczi F. u. 48. számú épülettel azonos módon. Utcai homlokzata négytengelyes, az ablakok keretezése füles szalagkeret, lapos ívű szemöldök lezárással, zárókővel. Az ablakok könyöklő-párkánya és a homlokzati díszítés a korábbi felújítás során eltávolításra került, és az utcai kerítés átépült.</p>	<p>A következő felújításkor - a fellelhető dokumentumok alapján - a hiányzó párkányok és homlokzati díszítések helyreállítása.</p>

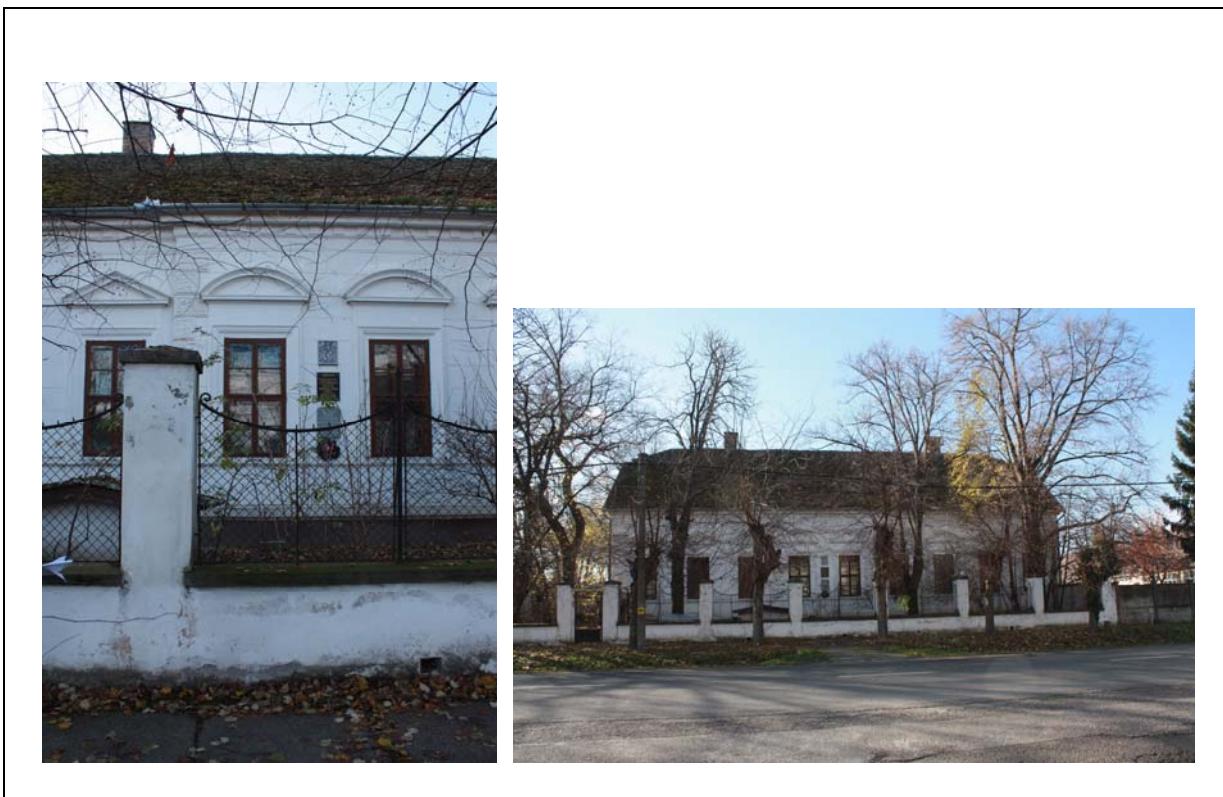
CÍM		
Dunaszentgyörgy, Rákóczi F. u. 103.		
HELYRAJZI SZÁM	JAVASOLT VÉDETTség	
17 hrsz.	H 1	
FUNKCIÓ		
lakóépület (volt Csók kúria) és kerítés

VÉDENDŐ ÉRTÉKEK	KORREKCIÓS JAVASLATOK
<p>A jelentős méretű kúria építése az 1870-es évek végére tehető. Utcafrontja középrizalitos, kilenc tengelyes. A falsarkokat fröcskölt vakolatból készített kváderezés zárja. Az ablakkeretezést a középrizalit három ablakánál lunettás, míg a széleken lévő három-három ablakét oromzatos szemöldökpárkány zárja. Az ablaktokokat befelé lépcsősen mélyülő keret övezi. Az ablakok alatti könyöklőpárkány a homlokzat teljes hosszán végigfut. Az udvari homlokzat nyolctengelyes, melyhez oszlopos nyitott veranda csatlakozik. Az utcai kerítés vakolt lábazatos, pilléres és íves drótfonatos betétei jól illeszkednek az épülethez.</p>

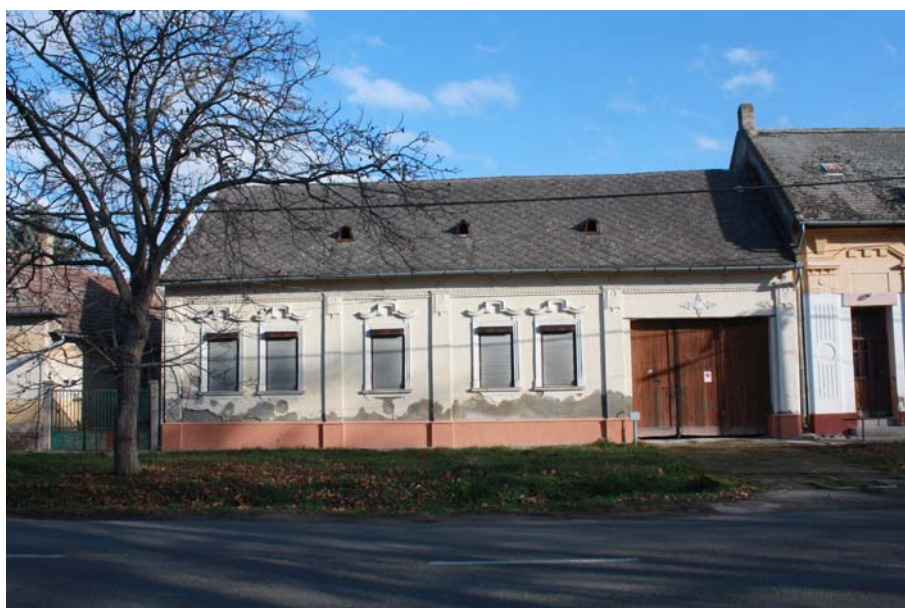
CÍM		
Dunaszentgyörgy, Rákóczi F. u. 106.		
HELYRAJZI SZÁM	JAVASOLT VÉDETTség	
161 hrsz.	H 1	
FUNKCIÓ		
lakóépület

VÉDENDŐ ÉRTÉKEK	KORREKCIÓS JAVASLATOK
<p>A fésűs beépítésű parasztház helyén az 1920-40-es években épült lakóház a városiasabb jellegű, zártsorú beépítés eredménye, mely jellemző az utcának erre a szakaszára. A homlokzat hattengelyes, melyet falazott lizénák 2+1+2+kapu négy tükörré osztanak. A kapu teljes szélességű, közepén gyalogosbejáróval. Az ablakoknak könyöklőpárkányról induló szalagkeretük van, amit törtvonalú szemöldökpárkány zár le.</p>	<p>Homlokzat felújítás.</p>

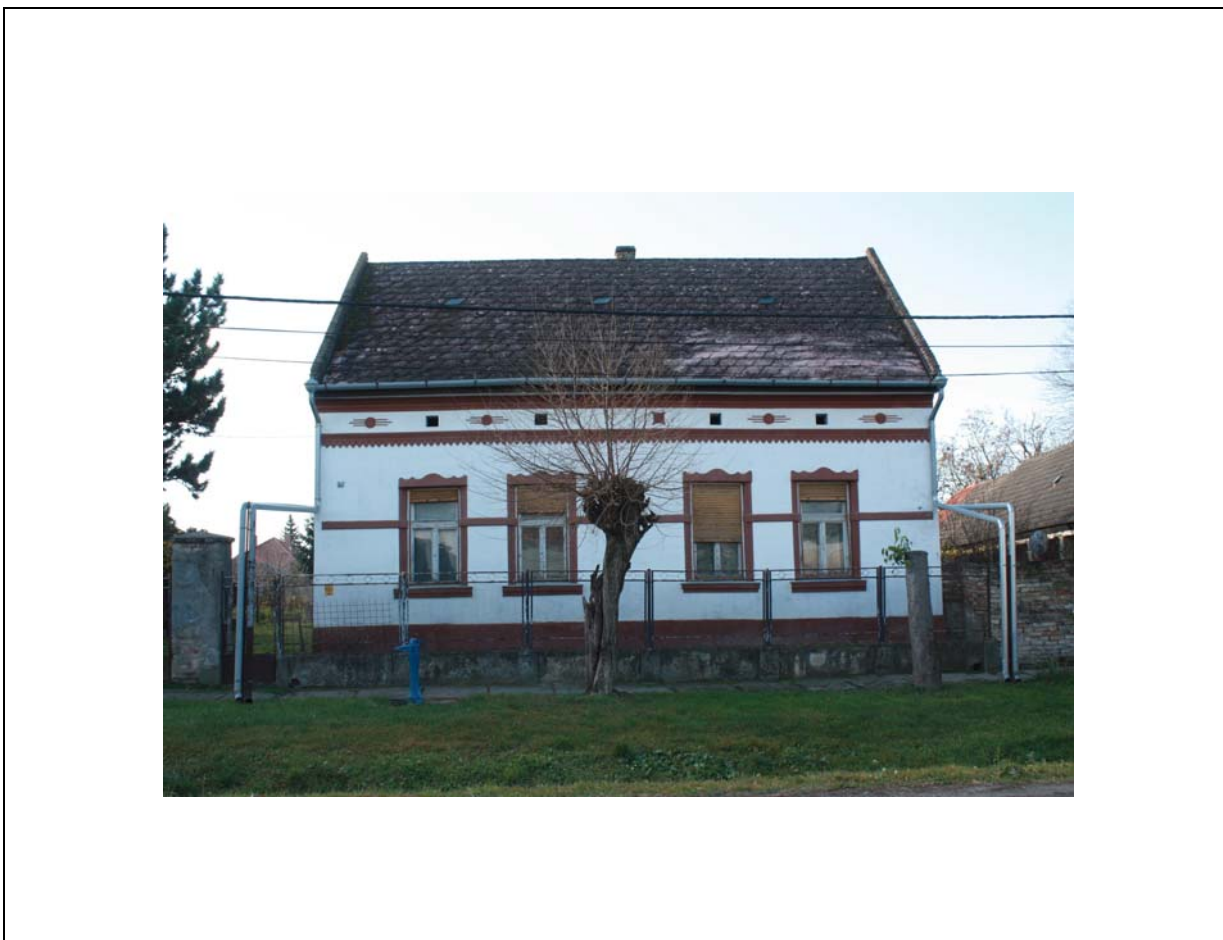
CÍM		
Dunaszentgyörgy, Rákóczi F. u. 107.		
HELYRAJZI SZÁM	JAVASOLT VÉDETTség	
15/2 hrsz.	H 1	
FUNKCIÓ		
lakóépület és kerítés

VÉDENDŐ ÉRTÉKEK	KORREKCIÓS JAVASLATOK
<p>A mai lakóház utcai része feltehetően az 1920-as években történt átépítés eredménye. Ekkor az utcai homlokzatot magasították és a nyílászárókat kicserélték. A nyeregtetőt mindkét végén nyerstégla szegélyezésű oromfal zárja le. A négytengelyes homlokzatot kis kiülésű vakolattagozatok, nyíláskeretek díszítik. Az utcai kerítés nyerstégla pillérei és tömör kerítésmezője eredeti állapotú, kapuja és az épület előtti szakasza átépült.</p>	<p>Homlokzat felújítás.</p>
