DUNASZENTGYÖRGY KÖZSÉG HELYI ÉRTÉKVÉDELMI KATASZTERE

2017. DECEMBER

1. Építészeti örökség – egyedi védelem (H)

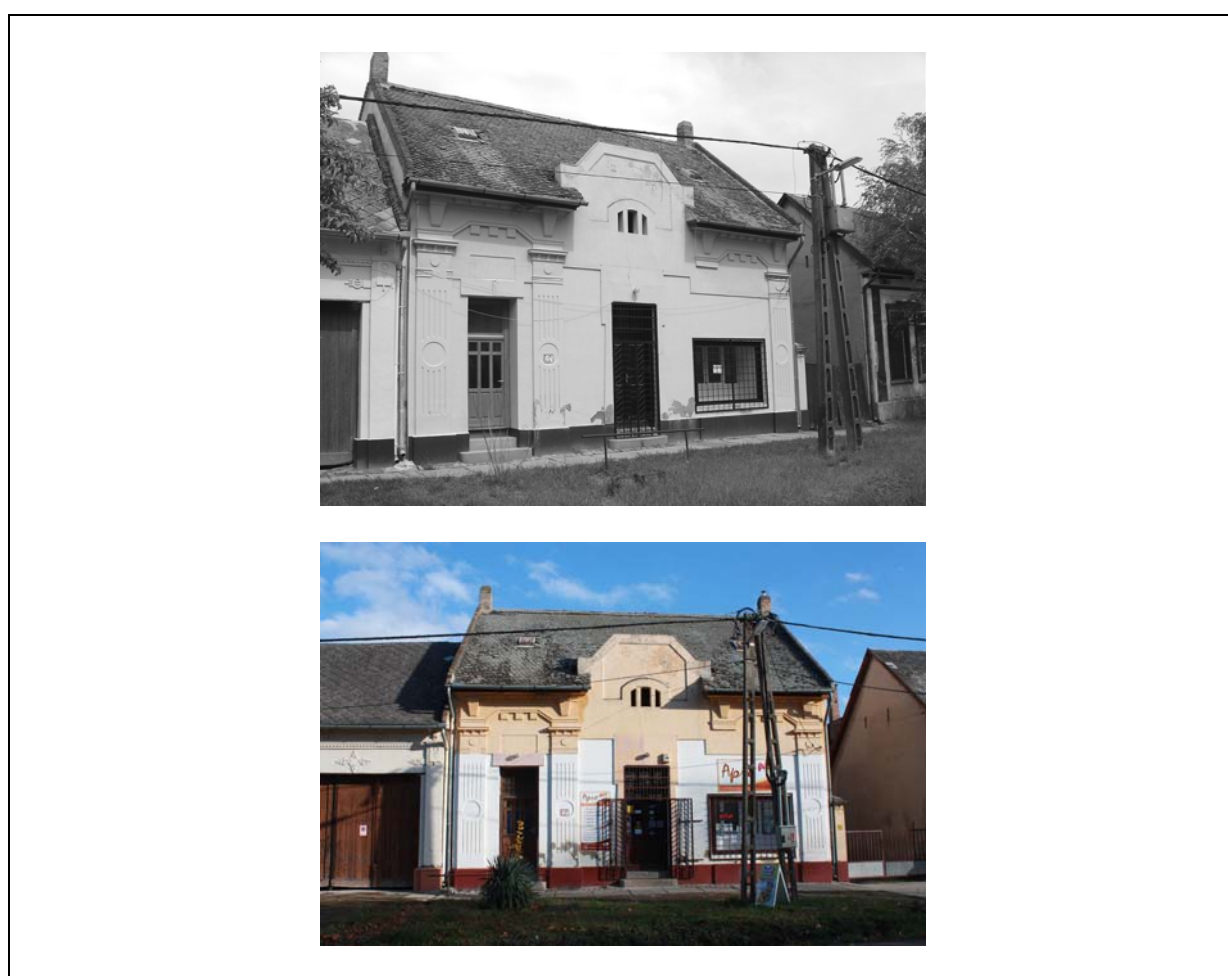
CÍM		
Dunaszentgyörgy, Rákóczi F. u. 108.		
HELYRAJZI SZÁM	JAVASOLT VÉDETTség	
163/1? hrsz.	H 1	
FUNKCIÓ		
vegyesbolt

VÉDENDŐ ÉRTÉKEK	KORREKCIÓS JAVASLATOK
<p>Az utcafrontjára háromtengelyes mai vegyesbolt az 1920-as években épülhetett. Nyílásrendje átépült egy jobboldali kirakatablakra és egy baloldali bejáratra, holott eredetileg egy középső bejárata volt. Szecessziós díszítésű lizénái, párkánya és nyíláskeretezése eredeti állapotában megmaradt. A középső tengely fölött attika épült három kis oromzati ablakkal.</p>	<p>Az épület eredeti nyílásrendjének és hiányzó lizénájának helyreállítása.</p>

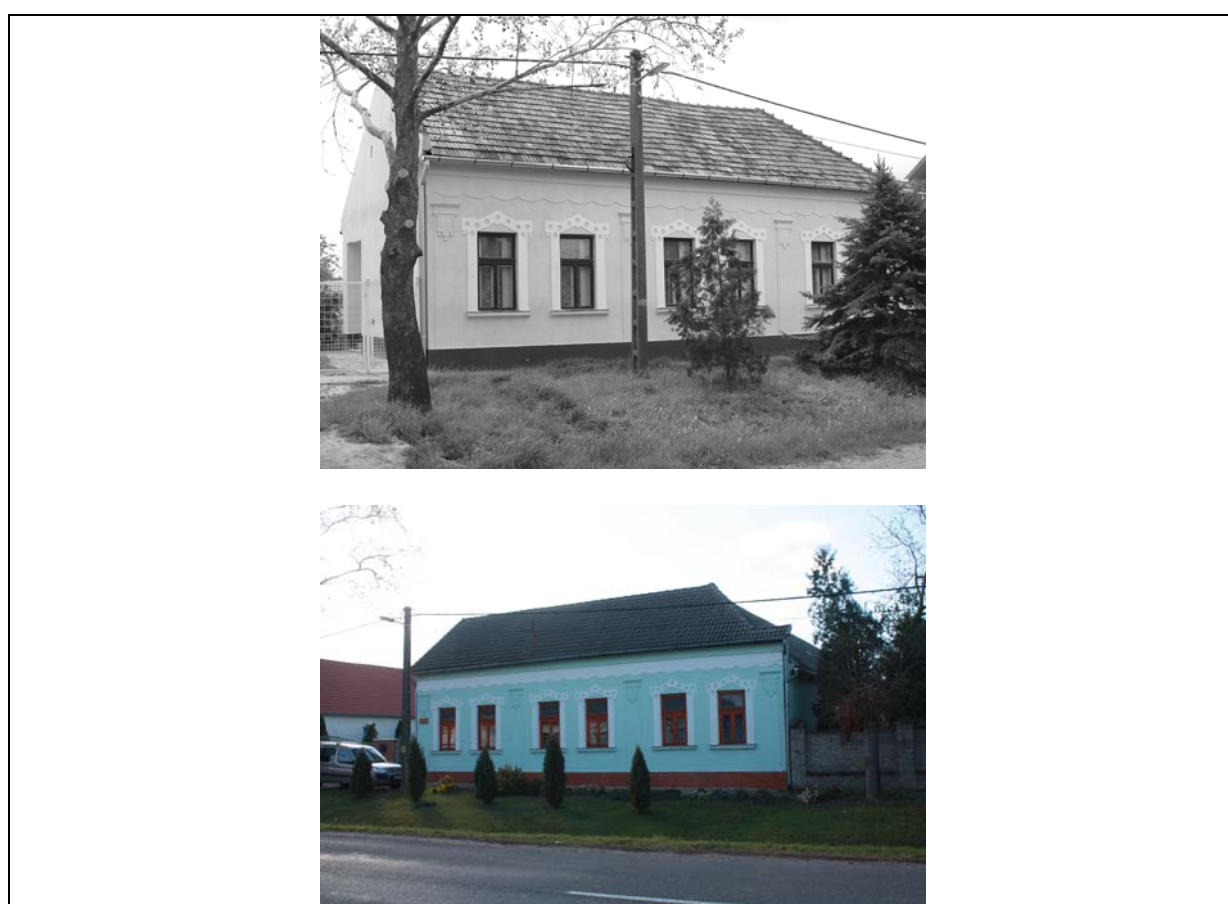
CÍM		
Dunaszentgyörgy, Rákóczi F. u. 109.		
HELYRAJZI SZÁM	JAVASOLT VÉDETTség	
13/1 hrsz.	H 1	
FUNKCIÓ		
lakóépület

VÉDENDŐ ÉRTÉKEK	KORREKCIÓS JAVASLATOK
<p>Az utcafronttal párhuzamosan álló hattengelyes homlokzatú épület az 1920-as években történt átépítés után alakul ki. A régi épületből megmaradt a konyha és a kamra helyiség és a mellvédes, gerendás áthidalású, oszlopos tornác, melyet az új épületrészhez is megépítettek. Ez napjainkig fennmaradt. Az ablaksávokat négy lizéna 2+2+2 egységre osztja, és az ablakokat, a könyöklőpárkányról induló széles oromzatos szalagkeret veszi körül.</p>	<p>A következő felújításkor az épülethez illeszkedő világos pasztellszín választása.</p>

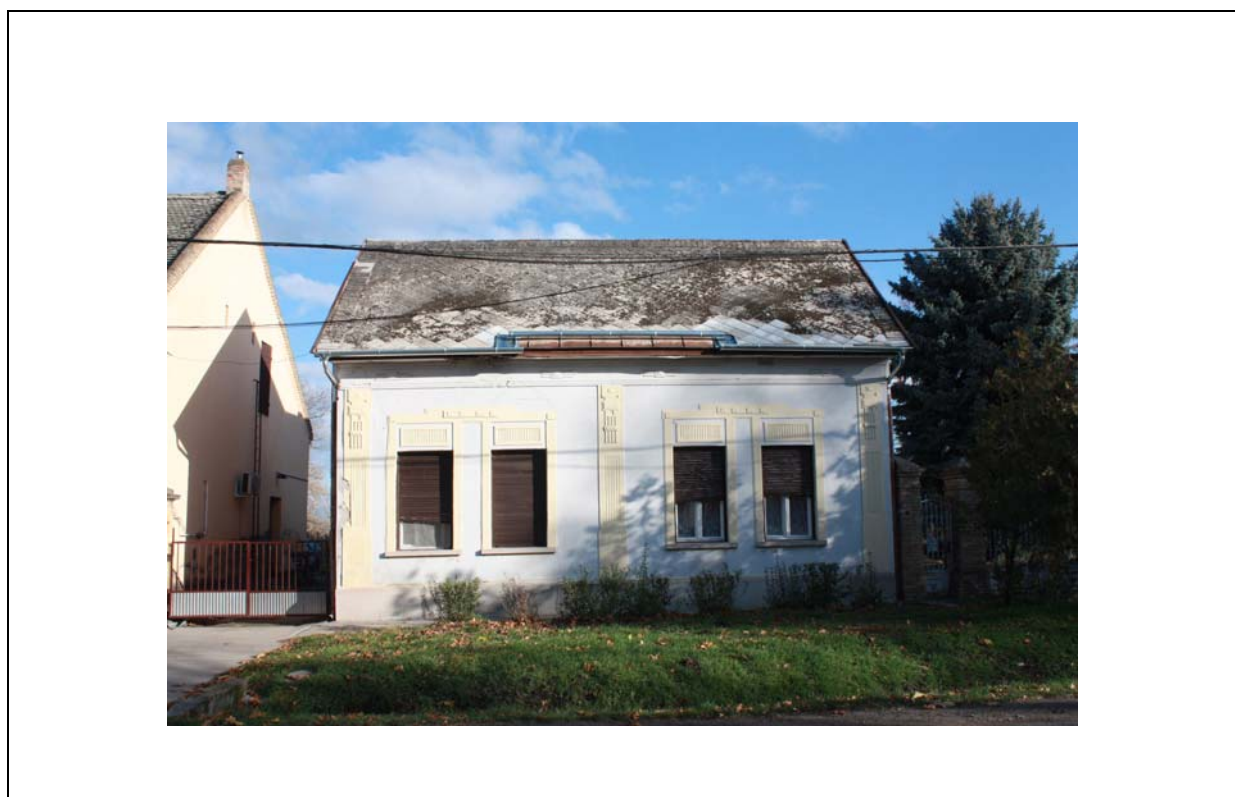
CÍM
Dunaszentgyörgy, Rákóczi F. u. 110.

VÉDENDŐ ÉRTÉKEK	KORREKCIÓS JAVASLATOK
<p>A fésűs beépítésű parasztház átépítésével alakult ki a mai L alakú épület az 1920-as években. Az utcai homlokzat négytengelyes, amit a lábazatról induló lizénák két tükörre osztanak. A lizénák geometrikus lezárása hasonló a Rákóczi F. u. 106. számú házhoz. A főpárkány három részes, melynek vonalas díszei a Rákóczi F. u. 107. sz. házon is megfigyelhetők. Az ablakok keretezése egyedi, mivel a két-két ablak függőleges szarait közös szemöldök kapcsolja össze, mely felül még egy gerendával került megerősítésre. A pilléres mellvédes tornác beüvegezésre került. Az utcai nyerstégla pilléres és kovácsoltvas kapus kerítés is az átépítéskor készülhetett.</p>	<p>A tetőfedés felújítása.</p>

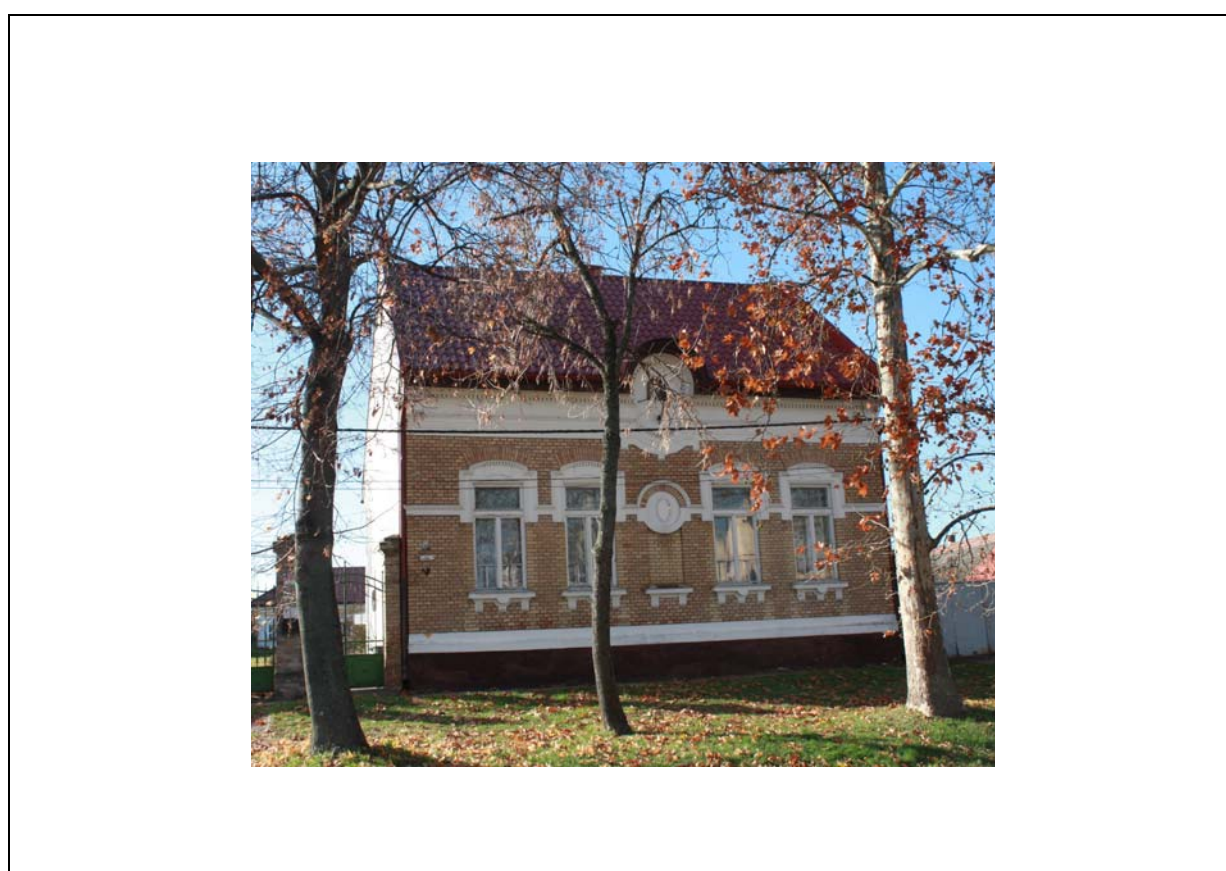
CÍM		
Dunaszentgyörgy, Rákóczi F. u. 113.		
HELYRAJZI SZÁM	JAVASOLT VÉDETTség	
9/1 hrsz.	H 1	
FUNKCIÓ		
nyugdíjas klub (volt Vizi-féle iskola), kerítés

VÉDENDŐ ÉRTÉKEK	KORREKCIÓS JAVASLATOK
<p>A korabeli feljegyzések szerint az iskola 1905-ben épült. Az utcafrontra négytengelyes épület homlokzata klinkertégla falazatú, de lábazati és főpárkányát, valamint nyílászkeretezését vakolták. A homlokzat középtengelyében kör szemöldökű falfülke került kialakításra, fölötté a főpárkány köríves keretezésével íves palásablak. Az ablakok fogazott könyöklőkre támaszkodnak, keretezésük a felső részen enyhe ível záródó tagozott szalagkeret. Az egykor nyitott udvari folyosó beüvegezésre került. A nyerstégla pilléres kovácsoltvas kerítés az épülettel egykorú.</p>	<p>Lábazati vakolatjavítás.</p>

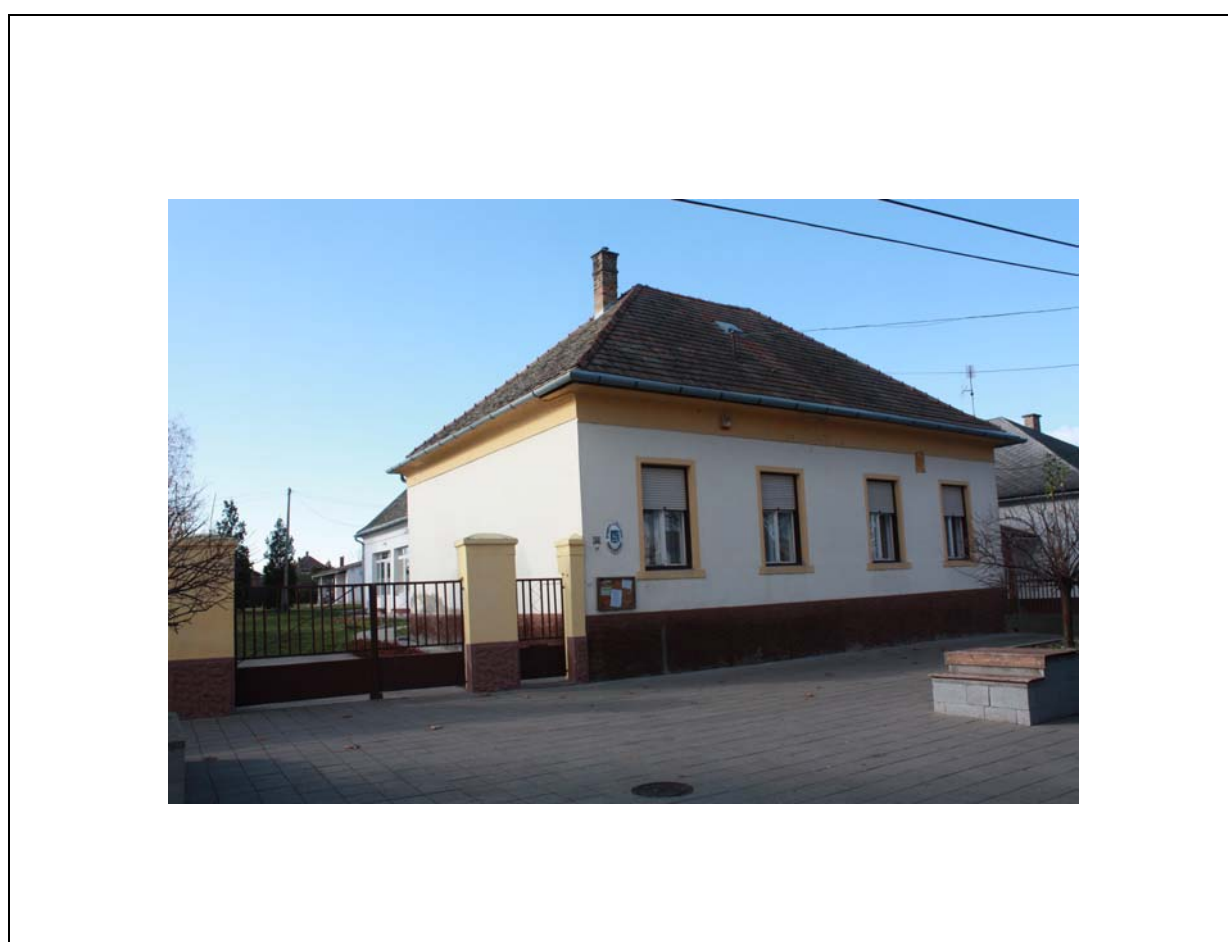
CÍM		
Dunaszentgyörgy, Rákóczi F. u. 117.		
HELYRAJZI SZÁM	JAVASOLT VÉDETTESÉG	
4/1 hrsz.	H 1	
FUNKCIÓ		
Református Lelkészi Hivatal

VÉDENDŐ ÉRTÉKEK	KORREKCIÓS JAVASLATOK
<p>Az L alaprajzú épület egy korábbi hagyományos hosszú ház átépítésével alakulhatott ki az 1920-30-as években. Az udvari szárny is több átalakítást megért, de pilléres, gerenda lezárású tornácós homlokzata egységes szerkezetű. Az utcai homlokzat négytengelyes, tagolás nélküli lábazattal és főpárkánnyal. Az ablakok szalagkerete is egyszerű sima keret. A téglapilléres kerítés mezői időközben átépültek.</p>

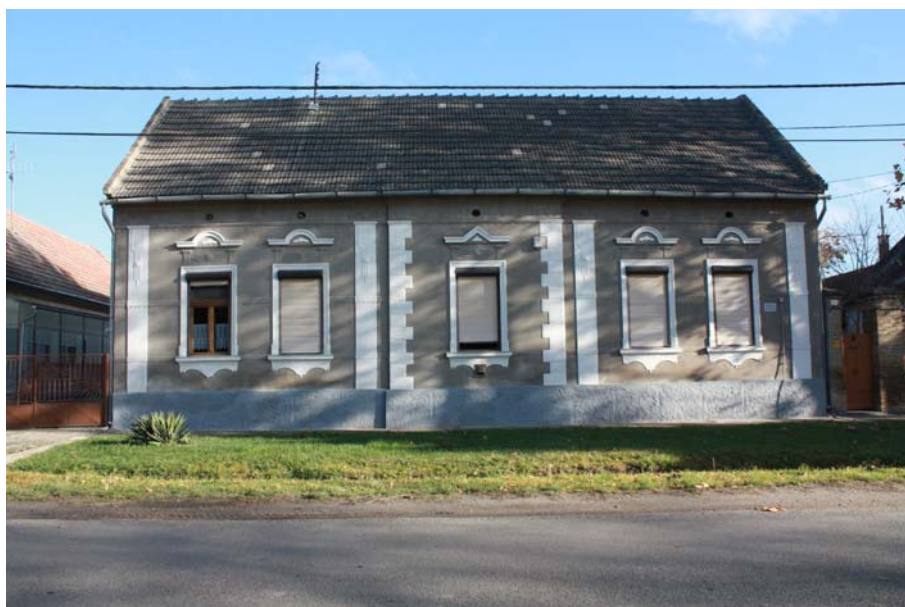
CÍM		
Dunaszentgyörgy, Rákóczi F. u. 120.		
HELYRAJZI SZÁM	JAVASOLT VÉDETTség	
170 hrsz.	H 1	
FUNKCIÓ		
lakóépület és kerítés

VÉDENDŐ ÉRTÉKEK	KORREKCIÓS JAVASLATOK
<p>Az utcával párhuzamosan álló lakóház az 1910-20-as években épülhetett. Főhomlokzata öttengelyes, középrizalitos. A középrizalit szélei kváderezették. A 2+1+2 tagolású homlokzat szélső mezőit vakolt lizénák tagolják. Az ablakokat a könyöklő párkányra ülő szalagkeret veszi körül, majd fölöttük egyenesen induló, majd félköríves záródású párkány van. A homlokzati díszítés megegyezik a Rákóczi F. u. 54. számú épületével. Az épülethez nyerstégla kerítés csatlakozik.</p>

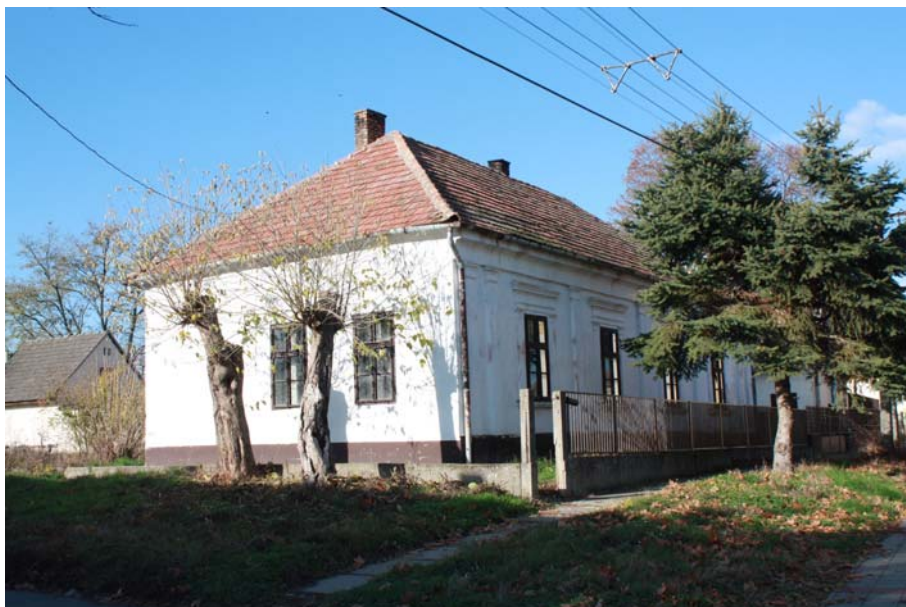
CÍM
Dunaszentgyörgy, Rákóczi F. u. 121.

VÉDENDŐ ÉRTÉKEK	KORREKCIÓS JAVASLATOK
<p>A kúria már az 1860-as években készült térképeken szerepel, így a Csapó kúriával egyidős lehet. A téglalap alaprajzú épület főhomlokzata négytengelyes, melyet lizénák négy egyenlő részre osztanak. Az ablakok a könyöklő párkányról indulva pilaszteres keretezésűek. A Táncsics Mihály utca felé néző homlokzat kéttengelyes, egykor szintén igényes kialakítású lehetett. Az udvari homlokzat tornácos kialakítású lehetett, de a mai ablakok tönkretették.</p>	<p>Az önkormányzati tulajdonban lévő épületnek funkciót kell keresni, hogy a további állagromlás megakadályozható legyen. Meg kell oldani az épület körüli csapadékvíz elvezetést és sürgős állagmegóvás, felújítás szükséges.</p>

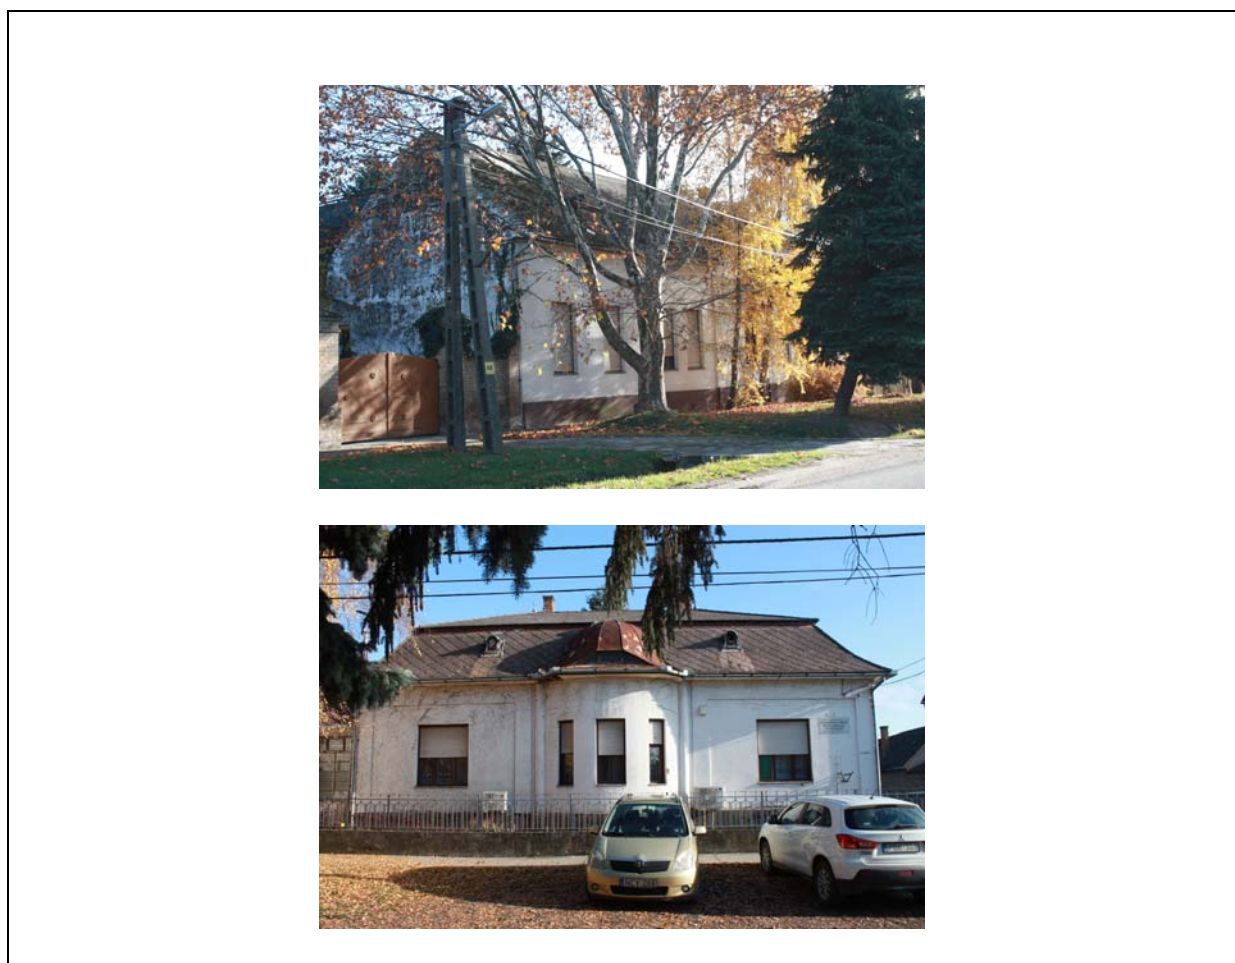
CÍM
Dunaszentgyörgy, Rákóczi F. u. 122-124.

VÉDENDŐ ÉRTÉKEK	KORREKCIÓS JAVASLATOK
<p>Az irodaépületek meghatározó tömegűek a Rákóczi F. utcában, így jelentőséggel bírnak. Az építési idejük bizonytalan. A 122. számú épület középrizalitjának nyílásrendje átépült, homlokzati tagozatai megsemmisültek. A 124. számú épület íves középrizalitja lemezborítású félkupola lezárású. Az épületnek palafedésű kontyolt manzard tetőszerkezete van.</p>	<p>A 122. számú épület nyílásrendjének helyreállítás.</p>

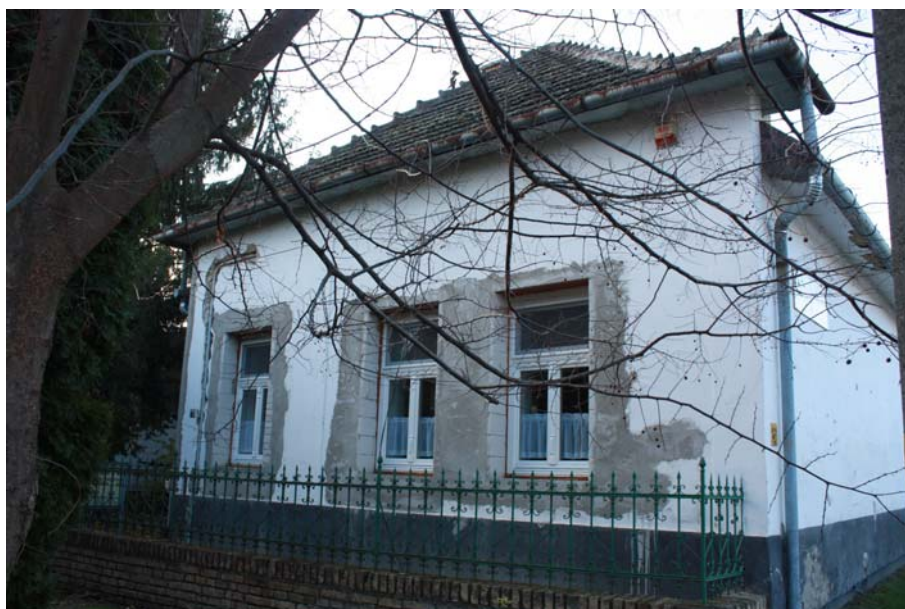
CÍM		
Dunaszentgyörgy, Rákóczi F. u. 123.		
HELYRAJZI SZÁM	JAVASOLT VÉDETTség	
261 hrsz.	H 1	
FUNKCIÓ		
lakó- és gazdasági épület, kerítés

VÉDENDŐ ÉRTÉKEK	KORREKCIÓS JAVASLATOK
<p>A hagyományos oszlopos tornácos parasztház 1885-ben épülhetett, de a mai állapot több átalakítás eredménye. Utcai homlokzata háromtengelyes, a korábbi díszítések a felújítás során lekerültek az épületről. A gazdasági épületrész jellegzetes soros elrendezéssel a lakóház folytatásában van. A nyerstégla pilléres kovácsoltvas kerítés jól illeszkedik az épülethez. Az épület ablakait az eredetihez hasonlóra újragyártották.</p>	<p>Homlokzat felújítás.</p>

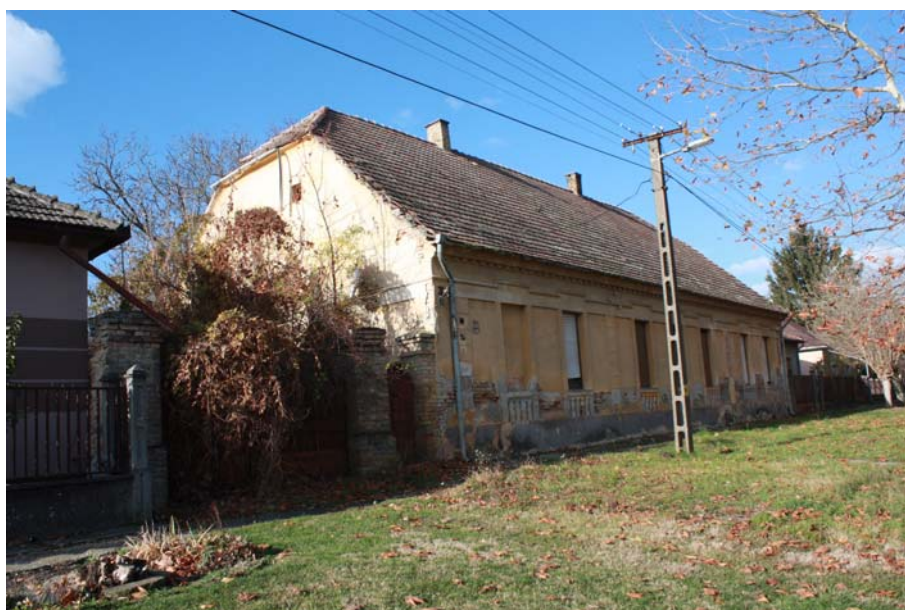
CÍM		
Dunaszentgyörgy, Rákóczi F. u. 129.		
HELYRAJZI SZÁM	JAVASOLT VÉDETTség	
256 hrsz.	H 1	
FUNKCIÓ		
lakóépület és kerítés

VÉDENDŐ ÉRTÉKEK	KORREKCIÓS JAVASLATOK
<p>A jelentős tömegű, utcavonallal párhuzamosan épült lakóház mai alaprajza már az 1860-as évi térképeken szerepel. Utcai homlokzata héttengelyes, melyet lizénák 2+3+2 tengelyes tükrökre tagolnak. Az ablakok szalagkerete és köténydísze is összeköti a lábazatot és a főpárkányt. Az épületet csonka kontyos nyeregtető fedi. A nyerstégla pilléres kerítés jellemző a településre.</p>	<p>A lemezelt kerítés kapuk cseréje fa szerkezetűre. Homlokzat felújítás.</p>

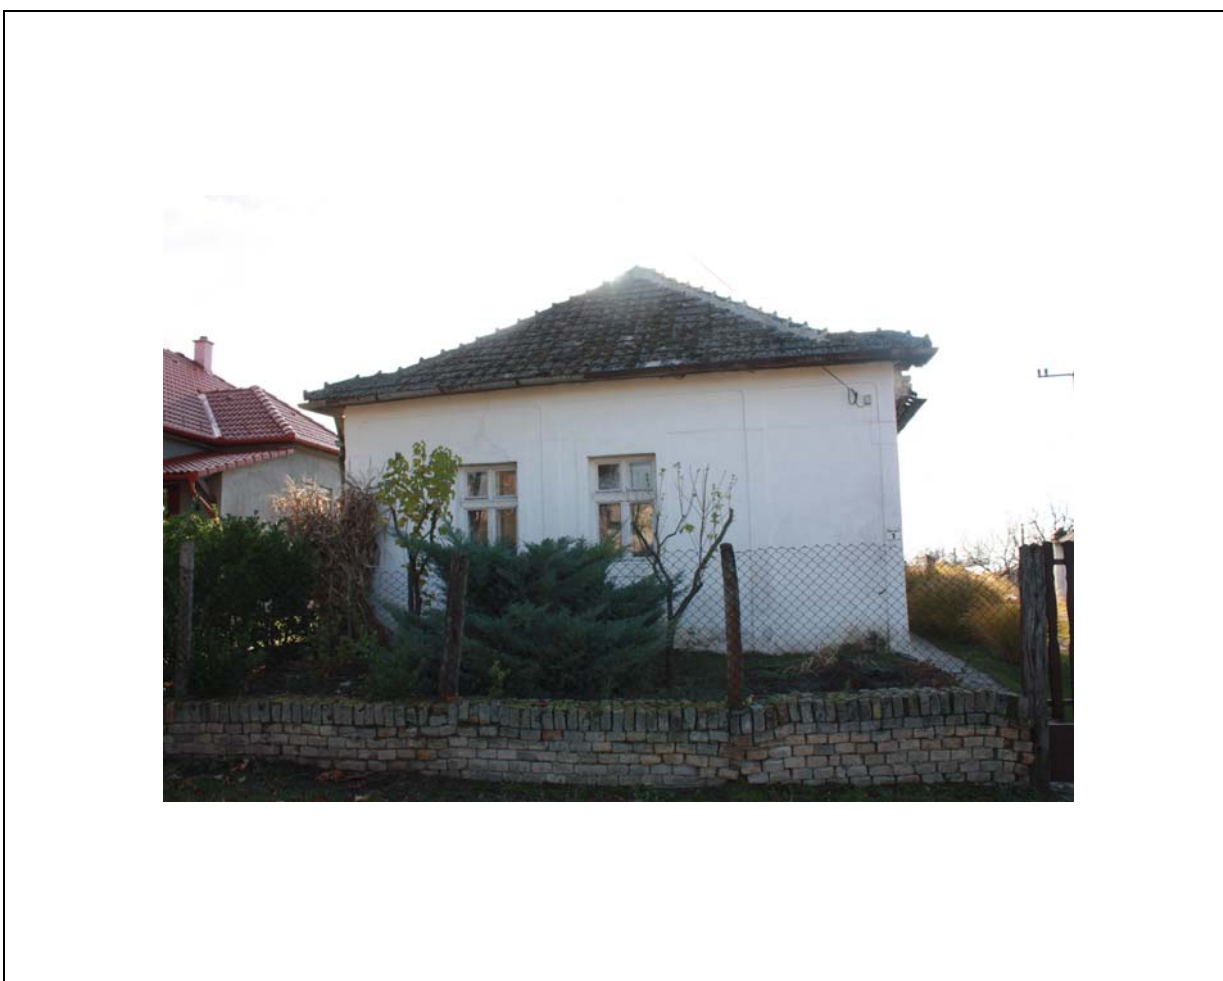
CÍM		
Dunaszentgyörgy, Rákóczi Gy. u. 1.		
HELYRAJZI SZÁM	JAVASOLT VÉDETTség	
221 hrsz.	H 1	
FUNKCIÓ		
lakó- és gazdasági épület

VÉDENDŐ ÉRTÉKEK	KORREKCIÓS JAVASLATOK
<p>A falazott pilléres, mellvédés, egyenes gerenda záródású tornácos parasztház az 1800-as évek második felében épülhetett. Utcai homlokzata kéttengelyes, de a nyílásrend feltételez egy esetleges tornác bejáratot is. A homlokzatot vakolt falsávok három egyenlő tükörre osztják. A gazdasági épületrész azonos építészeti egységben a lakórész folytatásában épült.</p>	<p>Az utcai homlokzat vizesedésének megakadályozása, vízvezetéssel és lélegző vakolattal. A drótkerítés cseréje az épülethez illeszkedő léckerítésre.</p>

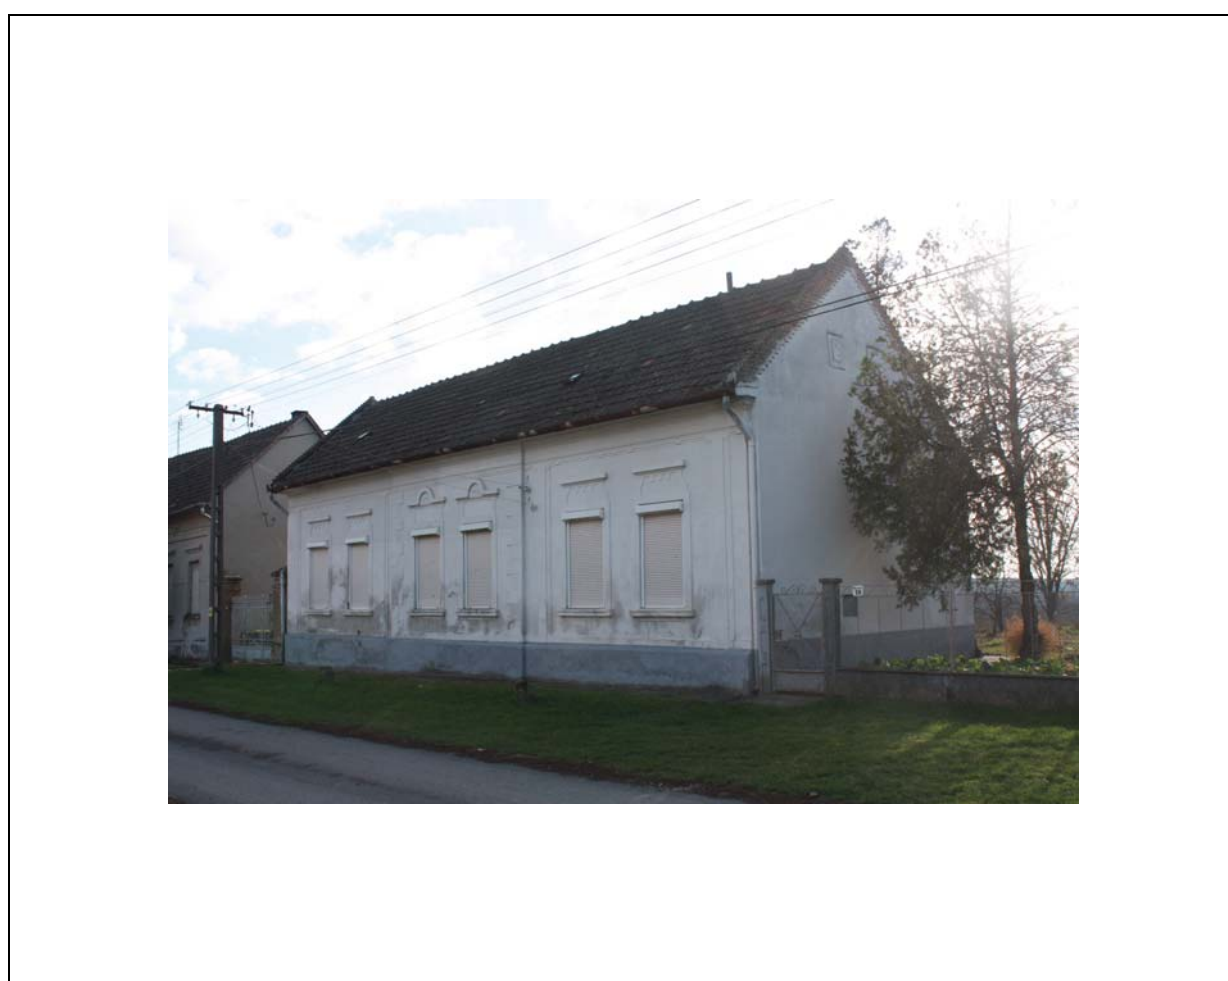
CÍM		
Dunaszentgyörgy, Rákóczi Gy. u. 19.		
HELYRAJZI SZÁM	JAVASOLT VÉDETTség	
211/1 hrsz.	H 1	
FUNKCIÓ		
lakóépület

VÉDENDŐ ÉRTÉKEK	KORREKCIÓS JAVASLATOK
<p>A hattengelyes középrizalitos lakóház, a homlokzaton olvasható évszám alapján 1912-ben épülhetett. Homlokzati díszítése azonos a Rákóczi Ferenc u. 120. szám alatti épületével. Az épületnek oromfalas, nyerstégla szegélyű nyeregteteje van. A szomszédos két épülettel együtt jelentős egységet alkot.</p>	<p>Homlokzat felújítás. Az épülettől idegen műanyag redőnytokok eltávolítása.</p>

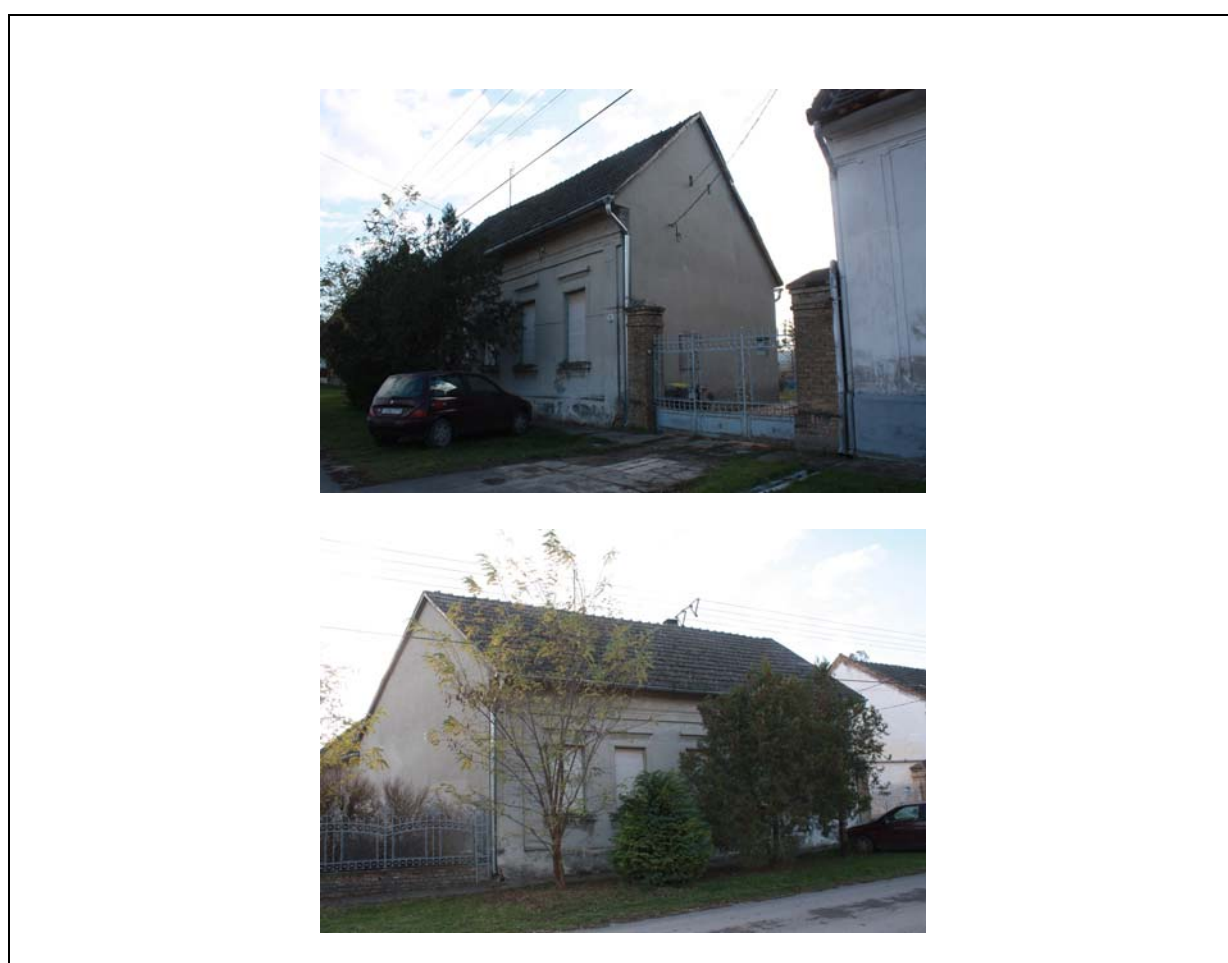
CÍM		
Dunaszentgyörgy, Rákóczi Gy. u. 21.		
HELYRAJZI SZÁM	JAVASOLT VÉDETTség	
209 hrsz.	H 1	
FUNKCIÓ		
lakóépület és kerítés

VÉDENDŐ ÉRTÉKEK	KORREKCIÓS JAVASLATOK
<p>A hattengelyes lakóház is az 1910-es években épülhetett, rokonságot mutat a szomszédos Rákóczi György u. 19. számú épülettel. A falsarkok közelében kiképzett lizénák fejezete azonos a Rákóczi Ferenc u. 120. számú házával. A nyerstégla pillérekkel tagolt kovácsoltvas kerítés jól illeszkedik az épülethez.</p>	<p>Lábazat és homlokzat felújítás.</p>

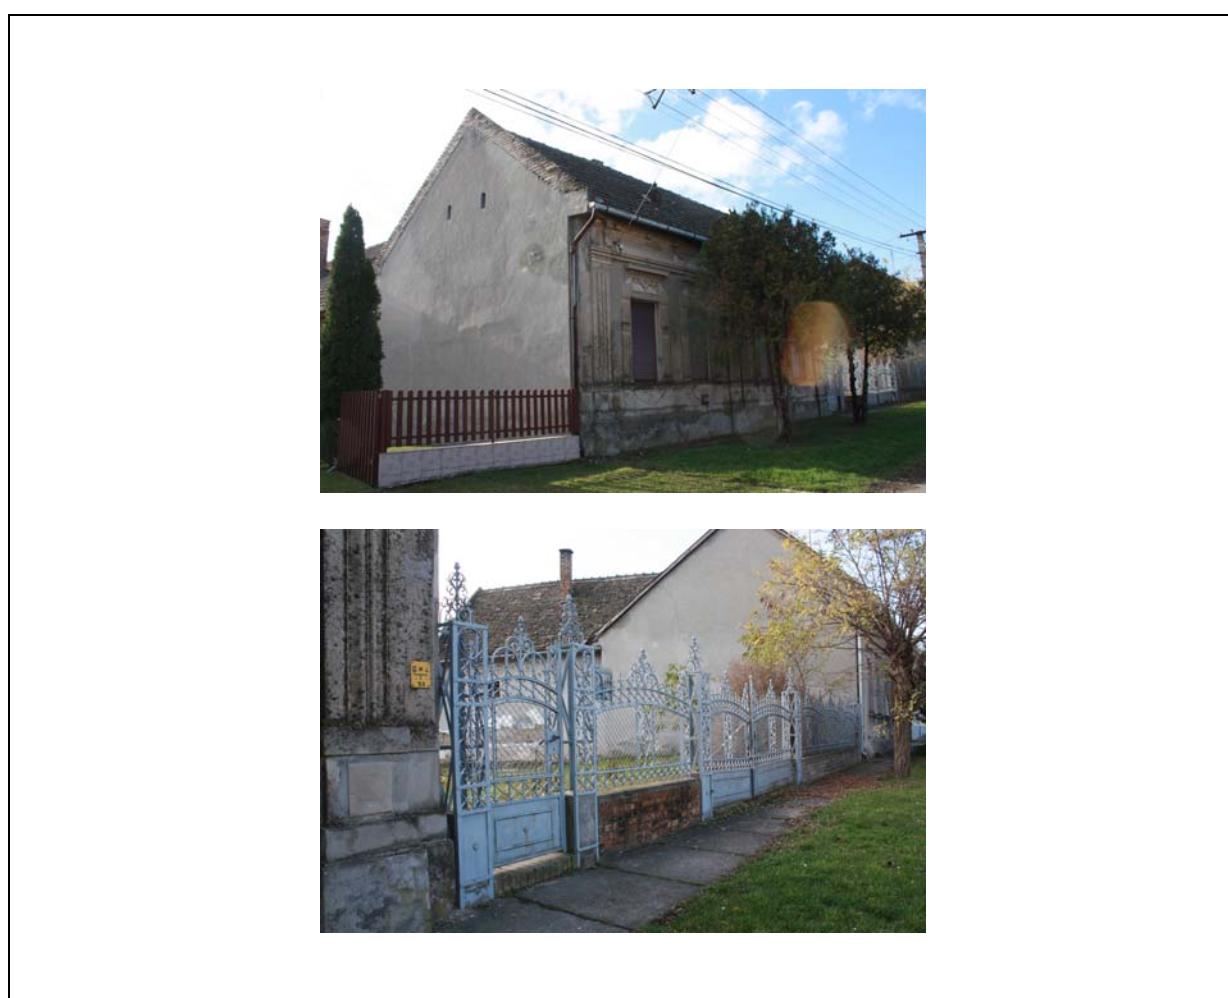
CÍM		
Dunaszentgyörgy, Rákóczi Gy. u. 23.		
HELYRAJZI SZÁM	JAVASOLT VÉDETTSÉG	
208 hrsz.	H 1	
FUNKCIÓ		
lakóépület és kerítés

VÉDENDŐ ÉRTÉKEK	KORREKCIÓS JAVASLATOK
A négytengelyes, gazdagon díszített homlokzatú lakóház rokonságot mutat a Béke tér 12. szám alatti épülettel. Feltételezhető, hogy tervezőjük azonos volt. A ház oromfalán olvasható az 1923-as évszám, mely az építés éve lehet. Az eredeti kovácsoltvas kerítés jelentős építészeti értéket képvisel.	Homlokzat felújítás.

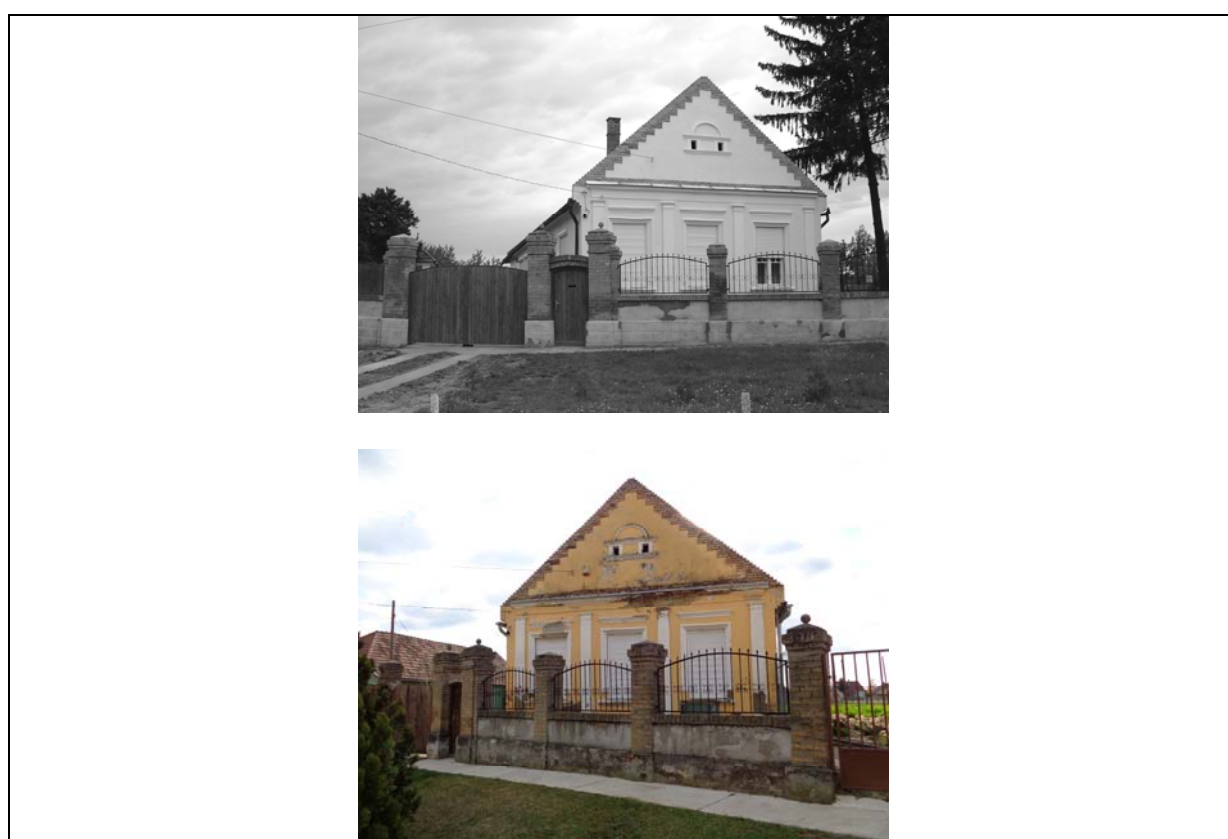
CÍM		
Dunaszentgyörgy, Kossuth L. u. 5.		
HELYRAJZI SZÁM	JAVASOLT VÉDETTSEÉG	
392 hrsz.	H 1	
FUNKCIÓ		
lakó- és gazdasági épület, kerítés

VÉDENDŐ ÉRTÉKEK	KORREKCIÓS JAVASLATOK
<p>A fésűs beépítésű lopott tornácos parasztház utcai homlokzata háromtengelyes. Az ablakokat lépcsősen tagolt szalagkeret veszi körül, amit egyenes szemöldökpárkány zár le. Lizénák a homlokzatot négy egyenlő tükörrre osztják. Az oromzatot nyerstégla sáv keretezi, és két álló ablaka fölötti közös szalagkereten félköríves díszítés készült. A tornác üvegezett. A gazdasági épületrész soros elrendezéssel a lakórészszel azonos szélességben épült. A nyerstégla pilléres kerítés kapui és kerítésmezői időközben átépültek, de a pillérek és a lábazat korabeli állapotú.</p>	<p>A következő felújításkor fehér homlokzatfestés. Az utcai kerítés felújítása.</p>

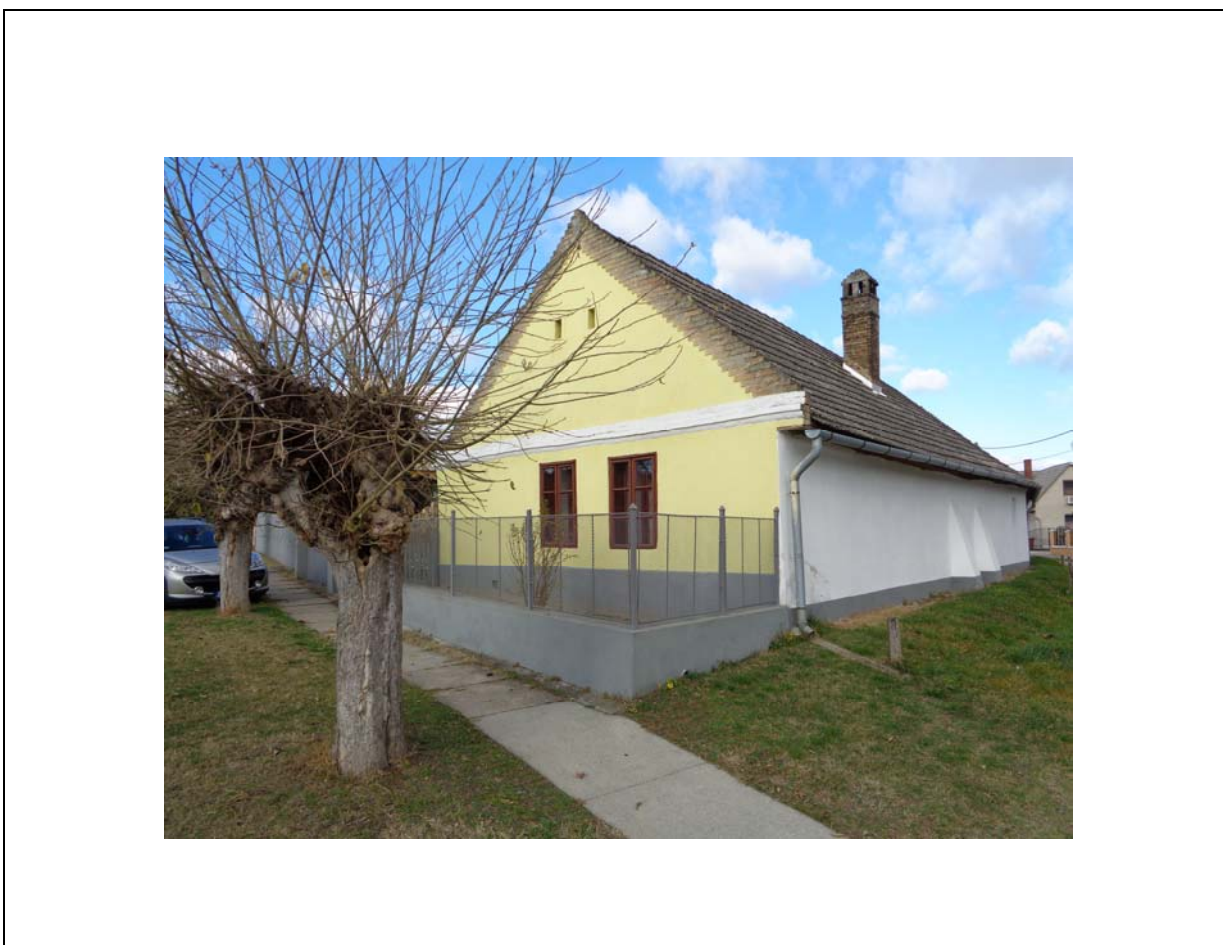
CÍM		
Dunaszentgyörgy, Kossuth L. u. 14.		
HELYRAJZI SZÁM	JAVASOLT VÉDETTség	
325 hrsz.	H 1	
FUNKCIÓ		
lakóépület

VÉDENDŐ ÉRTÉKEK	KORREKCIÓS JAVASLATOK
<p>A hagyományos parasztház építése az 1800-as évek második felére tehető, de homlokzata a századforduló után alakult ki. Az utcai nyílásrend kéttengelyes, aszimmetrikusan elhelyezett ablakokkal. Az oromzat lezárása a jellemező lépcsős nyerstégla szegély. Megmaradt nyerstégla kerítése levakolásra került.</p>	<p>Karbantartott épület.</p>

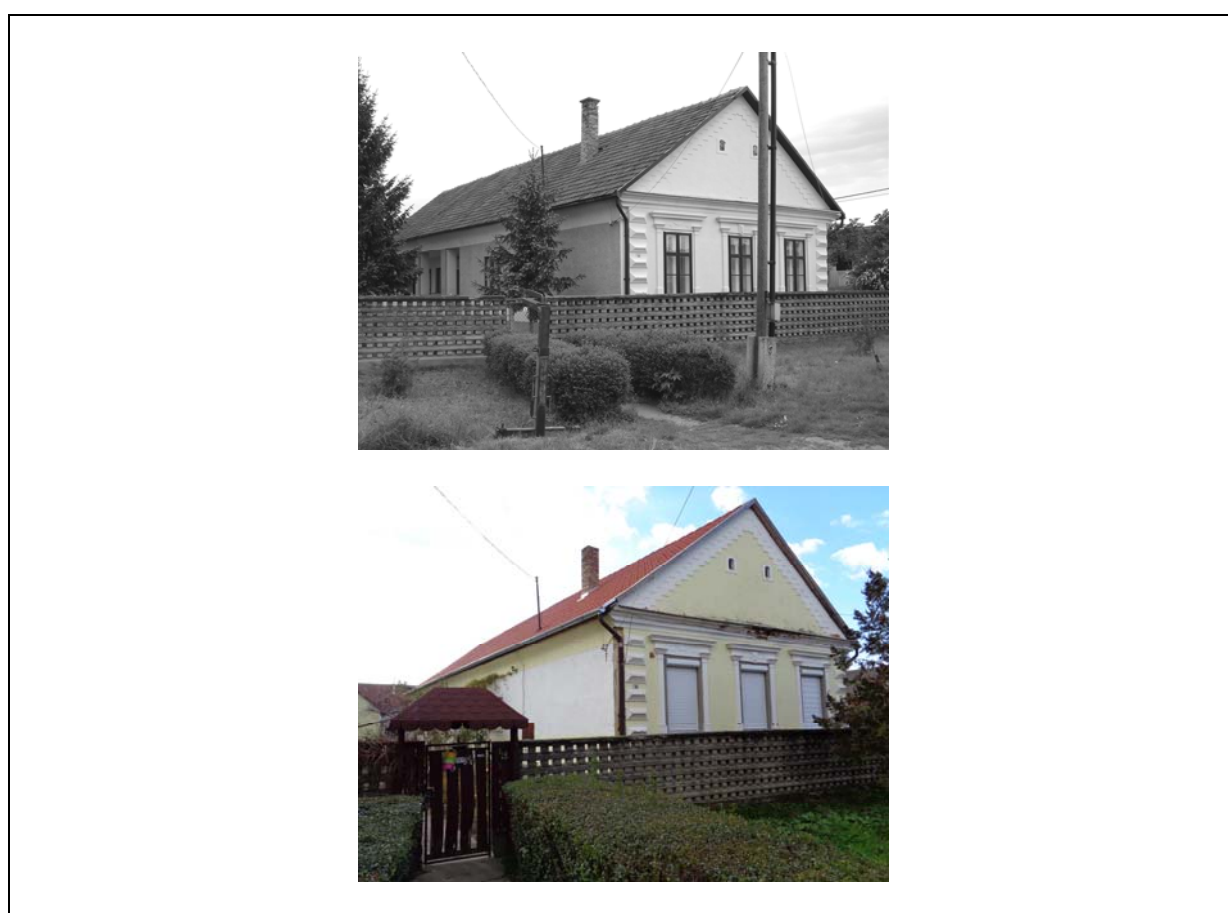
CÍM		
Dunaszentgyörgy, Kossuth L. u. 15.		
HELYRAJZI SZÁM	JAVASOLT VÉDETTSEÉG	
320 hrsz.	H 1	
FUNKCIÓ		
lakóépület

VÉDENDŐ ÉRTÉKEK	KORREKCIÓS JAVASLATOK
<p>A nagyon hosszú, hagyományos, lopott tornácos lakóház az 1880-90-es években épülhetett. Főhomlokzata háromtengelyes, az ablakok keretezése pilaszteres, mely a Rákóczi F. u. 121. számú kúriának a pontos mása. A homlokzat többi díszítése az eklektika stílusában készült. Falazott pilléres, mellvédfalas, gerenda áthidalású tornáca eredeti állapotú, de az első részét beépítették és egy kisméretű ablakot helyeztek el rajta. A főhomlokzat három ablakát felújításakor mélyebben ülő fehér redőnyös ablakra cserélték.</p>	<p>Az utcai kerítés cseréje az épülethez illeszkedőre. A következő felújításakor a beépített tornácrész ablakának cseréje az utcai ablakok méretére.</p>

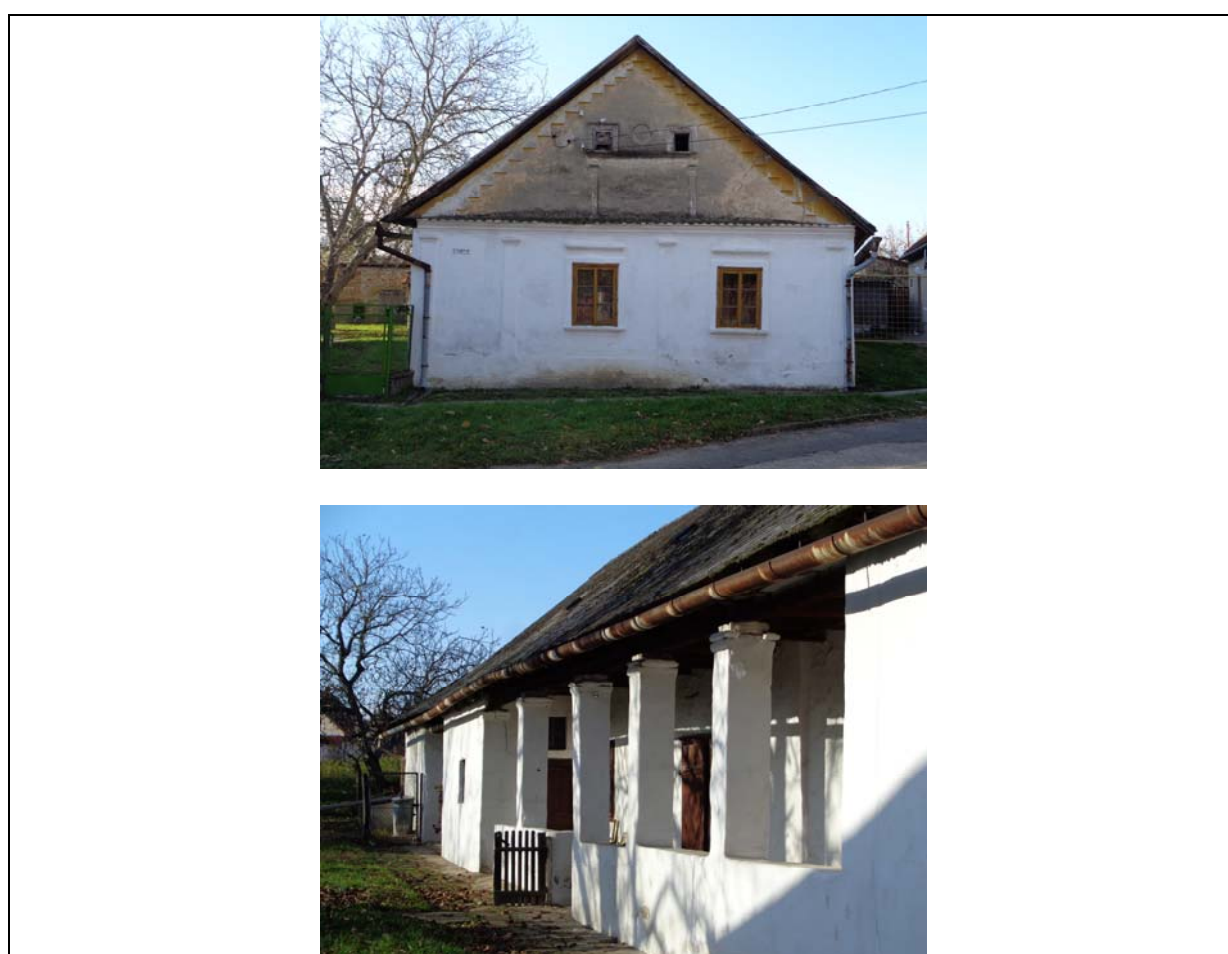
CÍM		
Dunaszentgyörgy, Óvoda u. 21/A		
HELYRAJZI SZÁM	JAVASOLT VÉDETTSÉG	
362 hrsz.	H 1	
FUNKCIÓ		
lakó- és gazdasági épület

VÉDENDŐ ÉRTÉKEK	KORREKCIÓS JAVASLATOK
<p>Az 1800-as évek közepén épült hagyományos, lopott tornácos parasztház a település egyik legkorábbi épülete lehet. A kéttengelyes utcai homlokzatát vakolt lizénák tagolják. Az ablakoknak sima szalagkerete van, egyenes szemöldökpárkány lezárással. Az egyrészes párkány fölötti oromzat lépcsős lezárású. A lakórész folytatásában épült a gazdasági épületrész jellemzően soros elrendezésben.</p>	<p>Az oromfal felújítása, meszelése. Az utcai kerítés cseréje léckerítésre, mellyel az épület és környezete a korra jellemző megjelenést kapna.</p>

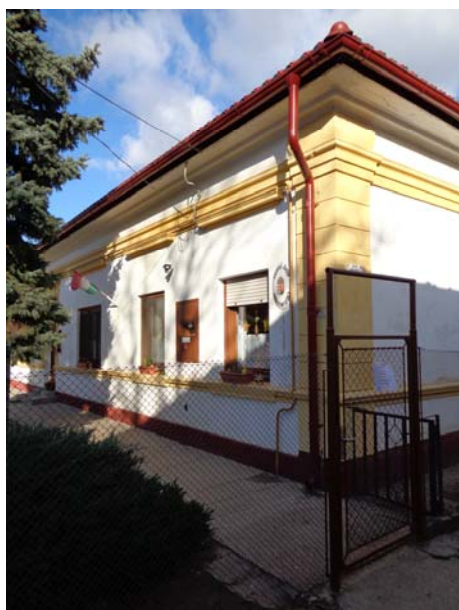
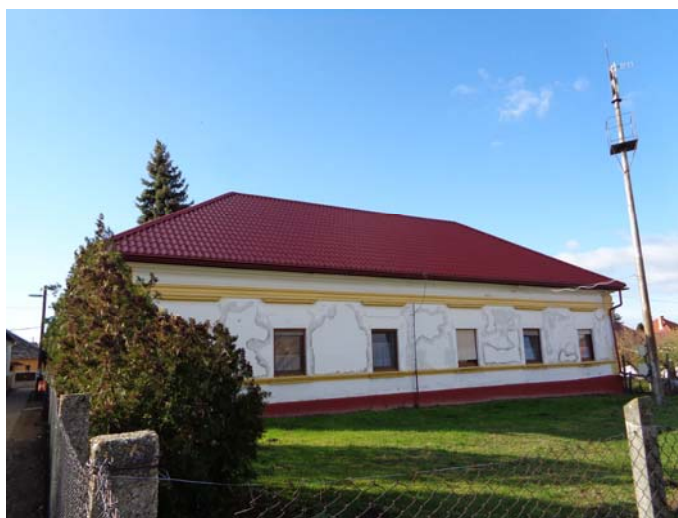
CÍM		
Dunaszentgyörgy, Óvoda u. 58.		
HELYRAJZI SZÁM	JAVASOLT VÉDETTség	
10 hrsz.	H 1	
FUNKCIÓ		
Óvoda

VÉDENDŐ ÉRTÉKEK	KORREKCIÓS JAVASLATOK
<p>Az óvoda 1910-ben épülhetett 1898-ban készült títustervek alapján. Tömege, nyílásrendje és homlokzati díszítése nagyrészt eredeti állapotú. Főhomlokzata hattengelyes, míg az udvari hét. Az ablakokat korábban kisebbre cserélték, ekkor megsemmisültek az ablakkeretezések. Az épületet kontyolt nyeregtető fedi.</p>	<p>A következő felújítás során az eredeti ablakok és keretezések helyreállítása.</p>

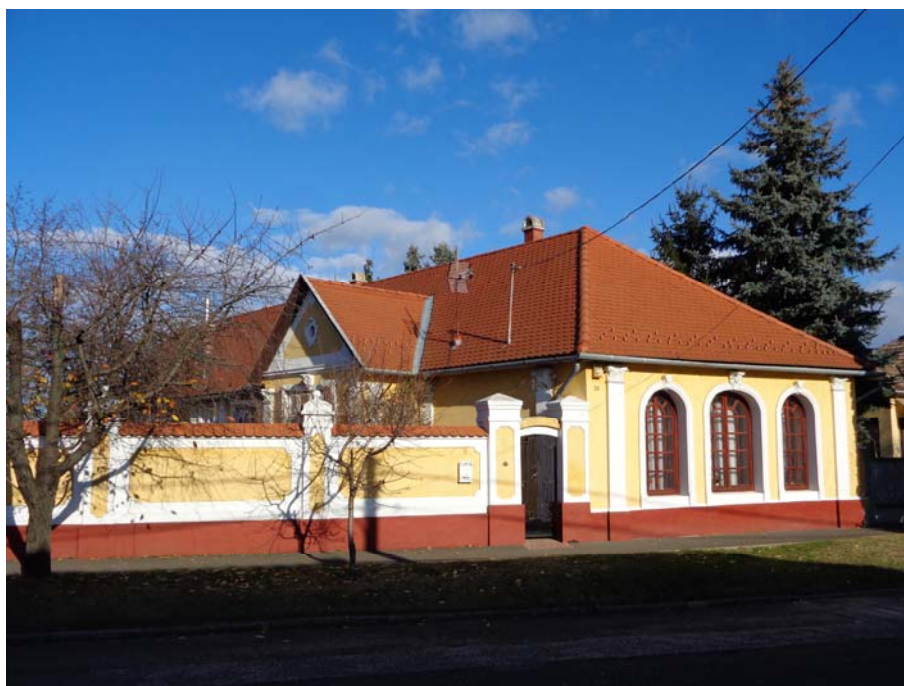
CÍM		
Dunaszentgyörgy, Várdomb u. 38.		
HELYRAJZI SZÁM	JAVASOLT VÉDETTség	
716 hrsz.	H 1	
FUNKCIÓ		
lakóépület és kerítés

VÉDENDŐ ÉRTÉKEK	KORREKCIÓS JAVASLATOK
A lakóház az 1920-30-as években épülhetett. Utcai homlokzatán három nagyméretű félköríves nyílás van, mely már egy korábbi átépítés eredménye. Az udvari homlokzat középrizalitos, timpanonos lezárással. A fő épülettömeg tetőszerkezete kontyolt nyeregtető. Az épülettel egyidős az oszlopokkal tagolt tömör vakolt kerítés, mely eredeti állapotú.	Az utcai homlokzat eredeti nyílásrendjének helyreállítása.
