DUNASZENTGYÖRGY KÖZSÉG HELYI ÉRTÉKVÉDELMI KATASZTERE

2017. DECEMBER

1. Építészeti örökség – egyedi védelem (H)

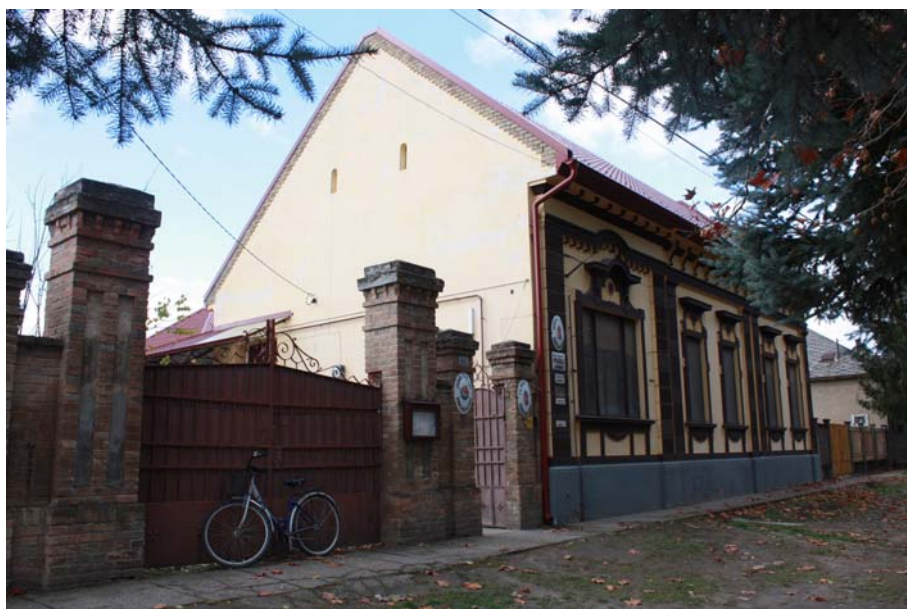
CÍM		
Dunaszentgyörgy, Béke tér 12.		
HELYRAJZI SZÁM	JAVASOLT VÉDETTség	
67 hrsz.	H 1	
FUNKCIÓ		
Egészség ház és kerítés

VÉDENDŐ ÉRTÉKEK	KORREKCIÓS JAVASLATOK
<p>Az utcával párhuzamosan álló öttengelyes, sarokrizalitos épület az 1900-as évek első évtizedében épülhetett. Eredeti rendeltetése rendőrség, napjainkban egészség ház. A homlokzat gazdagon díszített. A háromszárnyas szalagkeretes ablakok szemöldökpárkányja íves záródású. Az oromfalas épületnek palafedésű nyeregteteje van. A nyerstégla pilléres kerítés az épülethez illeszkedően díszes, a nagykapu mellett duplázott pillérekkel. A kovácsoltvas kapu lemezelésre került.</p>	<p>Lábazat és homlokzat felújítás. Az utcai kerítés helyreállítása.</p>

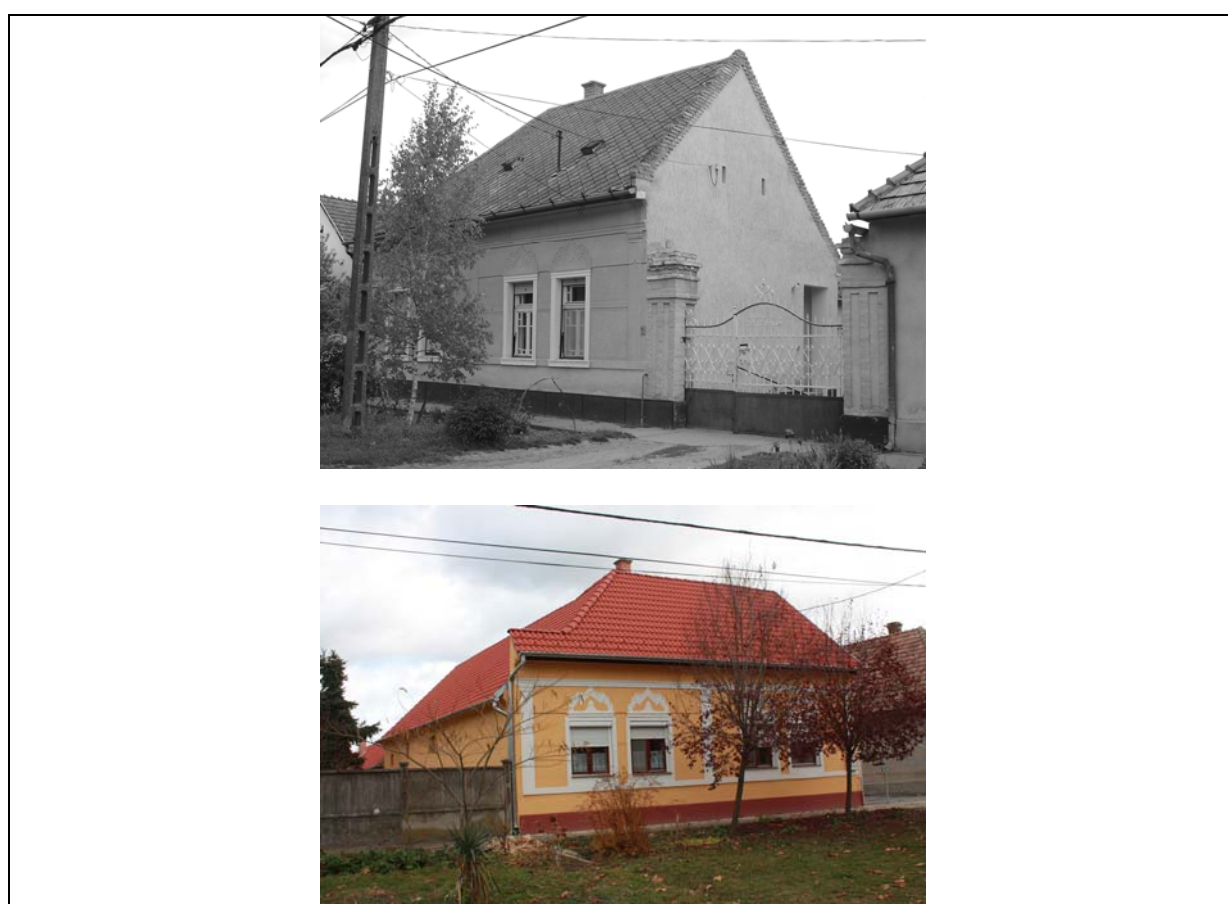
CÍM		
Dunaszentgyörgy, Béke tér 14.		
HELYRAJZI SZÁM	JAVASOLT VÉDETTség	
120 hrsz.	H 1	
FUNKCIÓ		
lakóépület és kerítés

VÉDENDŐ ÉRTÉKEK	KORREKCIÓS JAVASLATOK
<p>A korábbi hagyományos parasztház L alakú bővítésével alakult ki a mai épület az 1920-as években. A főhomlokzat négytengelyes, melyet a vakolt falsávok 2+2 egységre tagolnak. Az egyszerű szalagkeretes ablakok szemöldök díszítése geometrikus. Az L alakú tető oromfalas lezárású, jellemzően nyerstégla keretézéssel. A felújítás során az ablakokat szélesebbre cserélték ki, melyeket redőnyel is elláttak. A nyerstégla pilléres kovácsoltvas kerítést lebontották.</p>	<p>A homlokzati díszítések kiemelése világos színű festéssel megtörtént, de az új ablakokkal a homlokzat elvesztette a régi nyílászárókkal együtt az arányait.</p>

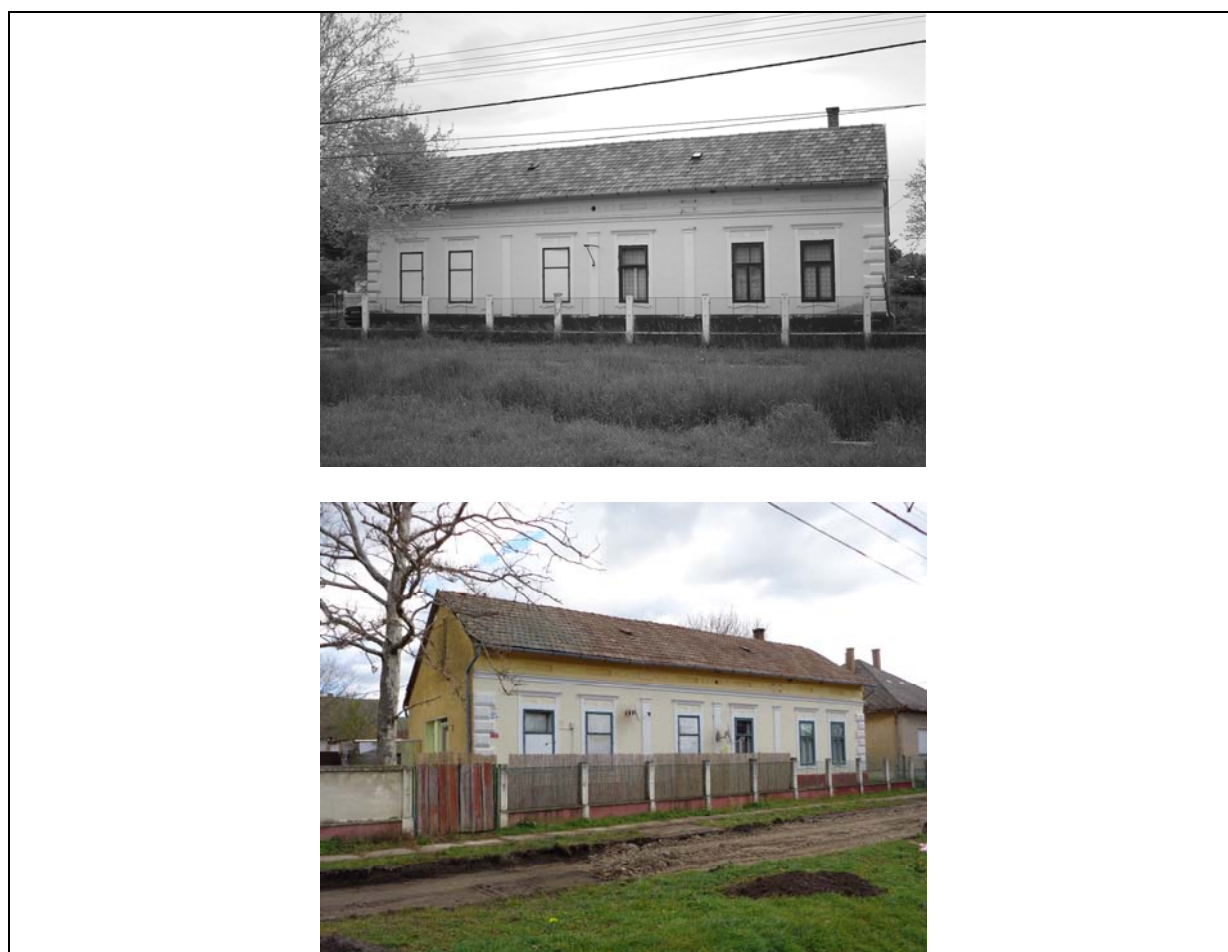
CÍM		
Dunaszentgyörgy, Szabadság tér 1.		
HELYRAJZI SZÁM	JAVASOLT VÉDETTség	
287 hrsz.	H 1	
FUNKCIÓ		
Italbolt (volt Rk. Iskola)

VÉDENDŐ ÉRTÉKEK	KORREKCIÓS JAVASLATOK
<p>A századforduló környékén épült iskola tömege és főhomlokzata eredeti állapotú, de udvari nyitott verandája befalazásra került. Emelt főhomlokzata hattengelyes, melyet falsávok 2+1+1+2 tükörre osztanak. Az épületsarkok kváderezetttek. Az egyszerű ablakkeretezések fölött egyenes szemöldökpárkány ül. A baloldali három ablak a tokban befalazásra került.</p>	<p>Az ablak befalazások elbontása és az eredeti nyílásrend helyreállítása. A kerítésre helyezett nádazások elbontása.</p>
